**Arheoloogiakeskus MTÜ**

**Aruanne Pärnu linnas Hommiku tänav 5 kinnistul teostatud  
arheoloogilistest uuringutest (asulakoht 11793, Pärnu vanalinna ja  
kuurordi muinsuskaitseala 27007) 2020. a**

**Gurly Vedru,  
arheoloog**

**Tallinn 2021**

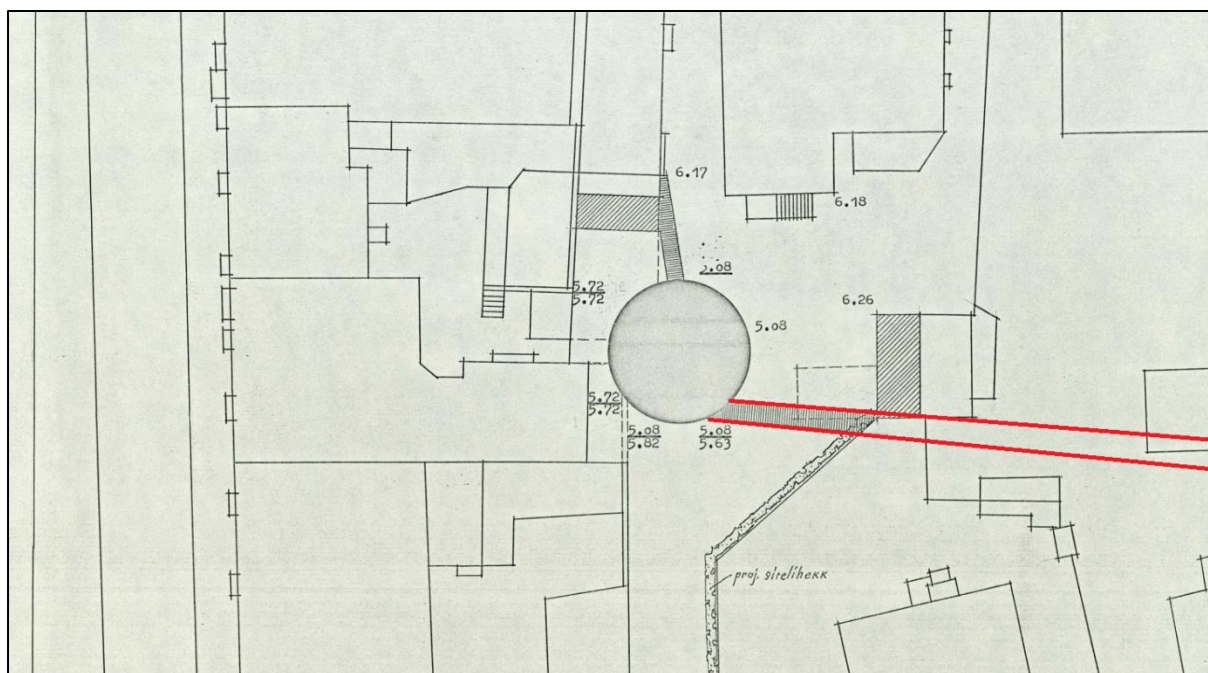
Joonis 3. Linnamüüri asukoht E. Sedmani andmetel (Sedman 1972, 3). Joonis tugineb 1970ndatel aastatel teostatud väliuuringutele. Väljavõte jooniselt, täiendanud Gurly Vedru. Linnamüüri idapoolne osa – joonisel punasega tähistatud – kulgeb põhjakirde suunas. Sellise kursiga liikudes läbib ta Hommiku tänav 5 kinnistu läänepoolset külge. Joonisel on üleval läänekaar.

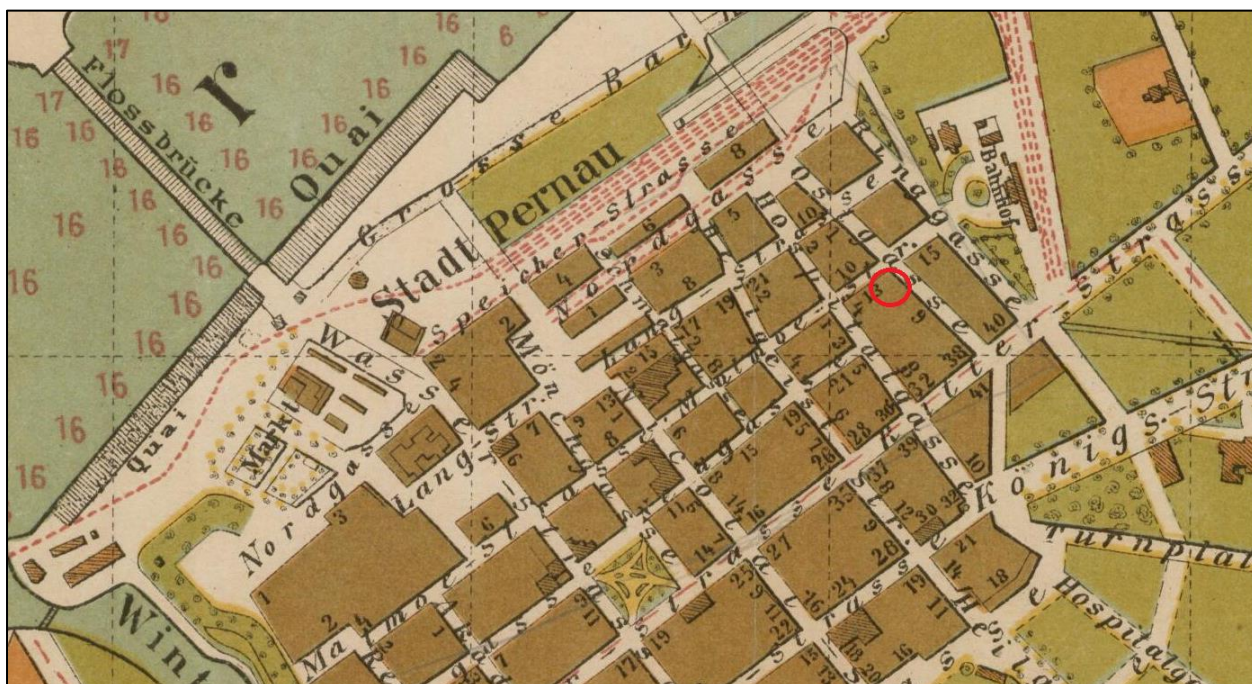
Joonis 4. Praegune Hommiku tänav 5 kinnistu asukoht 19. sajandi lõpu linnaruumis. Väljavõte H. von Wolffeldti poolt 1898. aastal koostatud linnaplaanilt „Plan der Stadt Pernau“ (LVVA.6828.4.553, leht 1), täiendanud Gurly Vedru. 2020. aasta uurimisobjekt paiknes siis Malmö ja Ida (Ost Gasse) nurgal, selle asukoht on ümbritsetud punase ringjoonega. Tänavanimi muudeti Hommiku tänavaks pärast 1913. aastat.

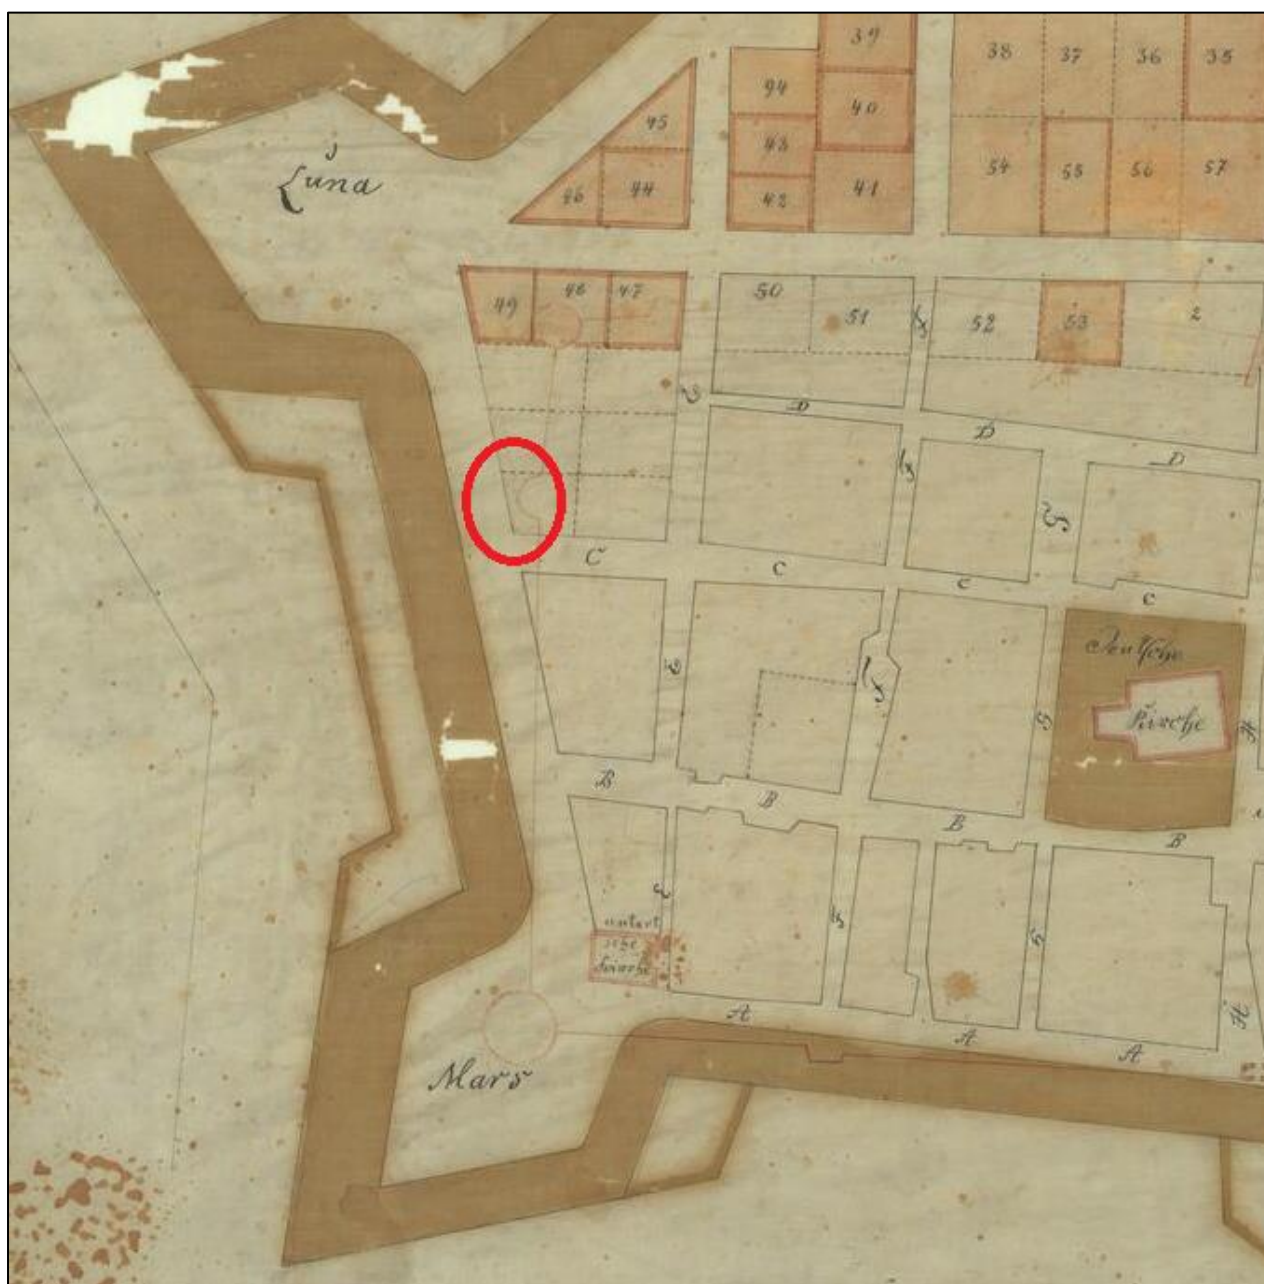
Joonis 5. Uurimisobjekti ligilähedane asukoht Pärnu linna 1696. aasta plaanil „Grund-Riss von den Stat Pernau mit deren Plätzen“ (EAA.308.2.11, leht 1). Plaanil on kujutatud nii uusaegsed muldkinflustused kui ka keskaegne linnamüür. Viimane on antud heleda hallikaspruuni joonega. 2020. aastal uuritud kinnistu hoovis kulges selle kaardi andmetel keskaegne linnamüür, uusaegsed linnakindlustused jäid sellest aga ida poole. Uurimisalale jäi punase torni lähedal paiknev pooltorn, Viljandi torn asus uusaegsel bastionil Mars.

Üleval vasakul on bastion Sol – antud plaanil ekslikult Luna –, mis jääb praeguse Rüütli platsi juurde. Joonise paremal küljel on keskel Nikolai kirik – *Deutsche Kirche* ning bastioni Mars ja varasema Viljandi torni lähistel asunud mitesaksa kogudusele kuulunud kirik – *unteutsche Kirche*.

Põhjasuund on sellel joonisel all.

Viimasele oletusele pakuvad kinnitust ka ajaloolised kaardid, millest vanim on dateeritud aastasse 1696 (joonis 5). Sellele Paul von Esseni poolt koostatud kaardile „Grund-Riss von den Stat Pernau mit deren Plätzen“ on lisaks uusaegsetele linnakindlustustele kantud ka keskaegne linnamüür koos tornide ja väravatega. Tõsi küll, linnamüür on ilmselt antud vähemalt mõnevõrra lihtsustatuna ja skemaatilisena. Arvestades rootsiaegsete kaartide üldist täpsust, võiks siiski oletada, et vähemalt üldistes andmetes nagu suund ja asukohad, on tegu küllaltki informatiivse materjaliga. Samas ei anna see siiski absoluutset kindlust antud teemas. Ainsaks praegu olemasolevaks kinnispunktiks tolleaegse kaardi kandmisel praegusele kaardile on Punane torn, teada on ka kirdetorni asukoht ning neid saab kasutada linnamüüri asukoha määramiseks. Punasest tornist põhja poole jäävate kinnistute piir ei kulgenud kaardi koostamise ajal mitte seal, kus praegu, ehk oletatavalt linnamüüri joonel, vaid Punasest tornist lääne pool ning seega kindlasti linnamüüri siseküljel. Tõsi küll, kinnistupiiride suund oli ka siis paralleelne nii linnamüüriga kui ka praeguse Hospidali tänavaga – viimane kannab sellel kaardil küll Pühavaimu tänava nime. Hospidali tänav on Rüütli ja Malmö tänavatevahelises lõigus praegu ligilähedaselt põhja-lõuna-suunaline, 1696. aasta kaardil aga põhjakirde-lõunaedela-suunaline. Kirjeldataval kaardil saab linnamüür alguse Punase torni põhja- ja läänepoolsete külgede keskosas, kuid 1970ndatel aastatel läbi viidud uuringute andmetel pigem nende külgedelt (vrld joonis 3 ja 5). Samas on linnamüüri suund enam-vähem sama. Müür kulges esmalt idakirde-lääneedela-suunaliselt kuni pooltornini, mis asus kusagil Malmö tänavast mõnevõrra lõuna pool. Juhul kui Paul von Esseni 1696. aasta linnaplaani mõõtkava on õige, siis asus mainitud torn praeguse Hommiku tänav 5 kinnistu kesk- ja/või põhjapoolses osas ning võis ulatuda mõnevõrra ka praegusele Malmö tänavale (joonis 6). Elsbet Parek on Punase torni ajaloolises ülevaates maininud, et see torn paiknes Malmö tänava otsast pisut lõuna pool (Parek 1971, 6) – ehk siis võiks see asuda just praeguse Hommiku tänav 5 kinnistu hoovis.

Joonis 5. Uurimisobjekti ligilähedane asukoht Pärnu linna 1696. aasta plaanil „Grund-Riss von den Stat Pernau mit deren Plätzen“ (EAA.308.2.11, leht 1). Plaanil on kujutatud nii uusaegsed muldkindlustused kui ka keskaegne linnamüür. Viimane on antud heleda hallikaspruuni joonega. 2020. aastal uuritud kinnistu hoovis kulges selle kaardi andmetel keskaegne linnamüür, uusaegsed linnakindlustused jäid sellest aga ida poole. Uurimisalale jäi punase torni lähedal paiknev pooltorn, Viljandi torn asus uusaegsel bastionil Mars. Üleval vasakul on bastion Sol – antud plaanil ekslikult Luna –, mis jääb praeguse Rüütli platsi juurde. Joonise paremal küljel on keskel Nikolai kirik – *Deutsche Kirche* ning bastioni Mars ja varasema Viljandi torni lähistel asunud mitteraksa kogudusele kuulunud kirik – *unteutsche Kirche*. Põhjasuund on sellel joonisel all.

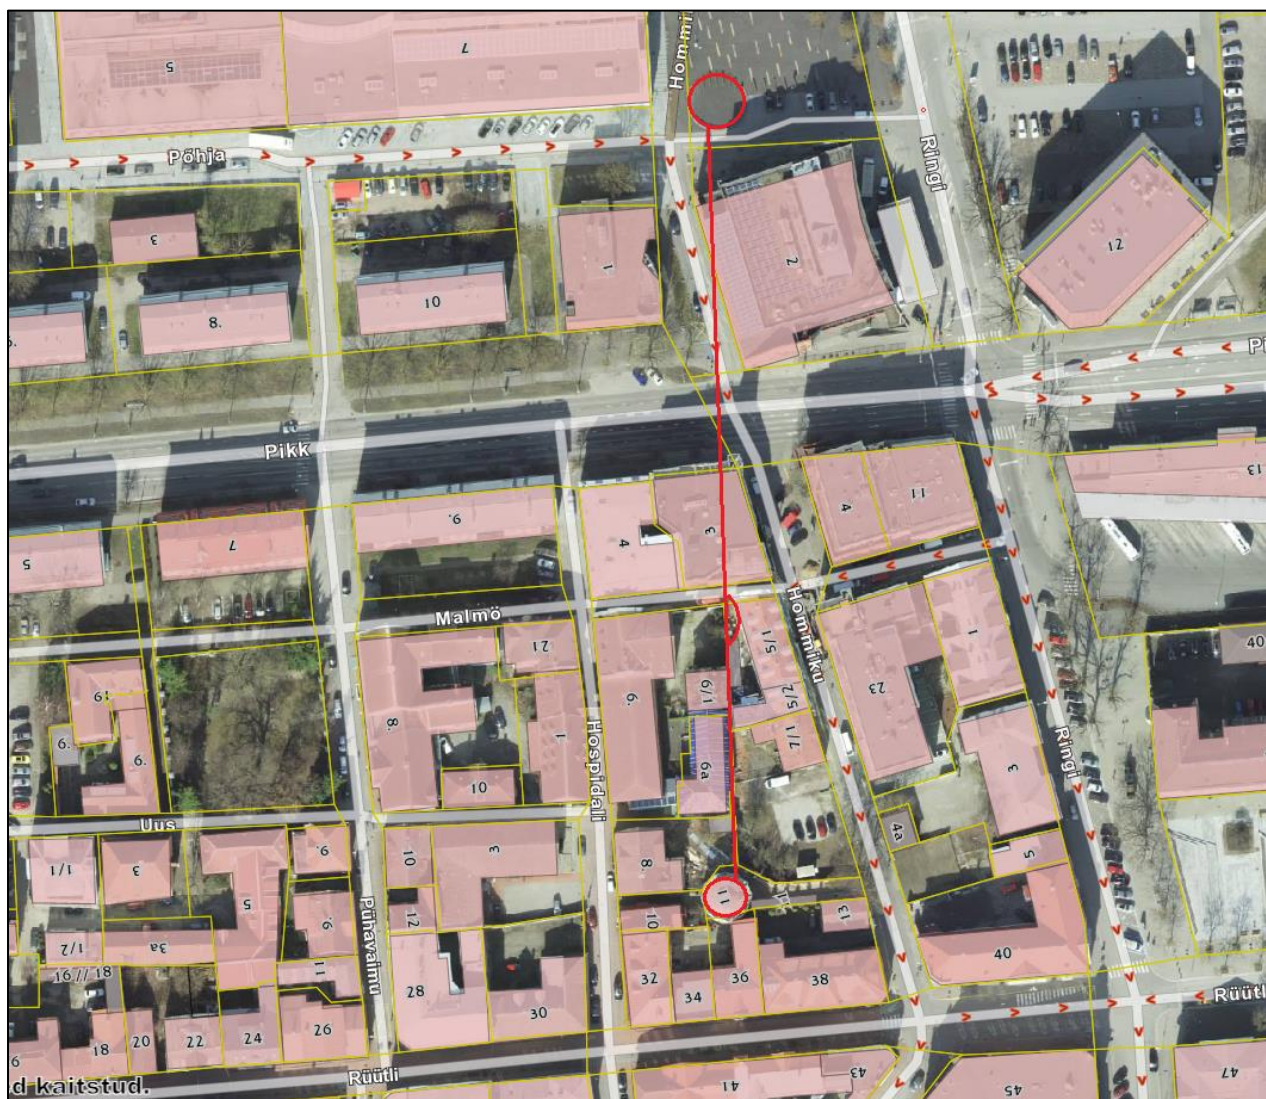
Joonis 6. Punase torni ja Viljandi torni vahele jäänud linnamüüri lõigu võimalik asukoht koos pooltorniga. Alus: Maa-ameti aadressirakendus, täiendanud Gurly Vedru. Mõõtkava 1: 1044.

Joonisel on all keskel Punane torn ning üleval Viljandi torni asukoht. Linnamüüri ja pooltorni asukoht on määratud 1696. aasta linnaplaani järgi (vrdl joonis 5).

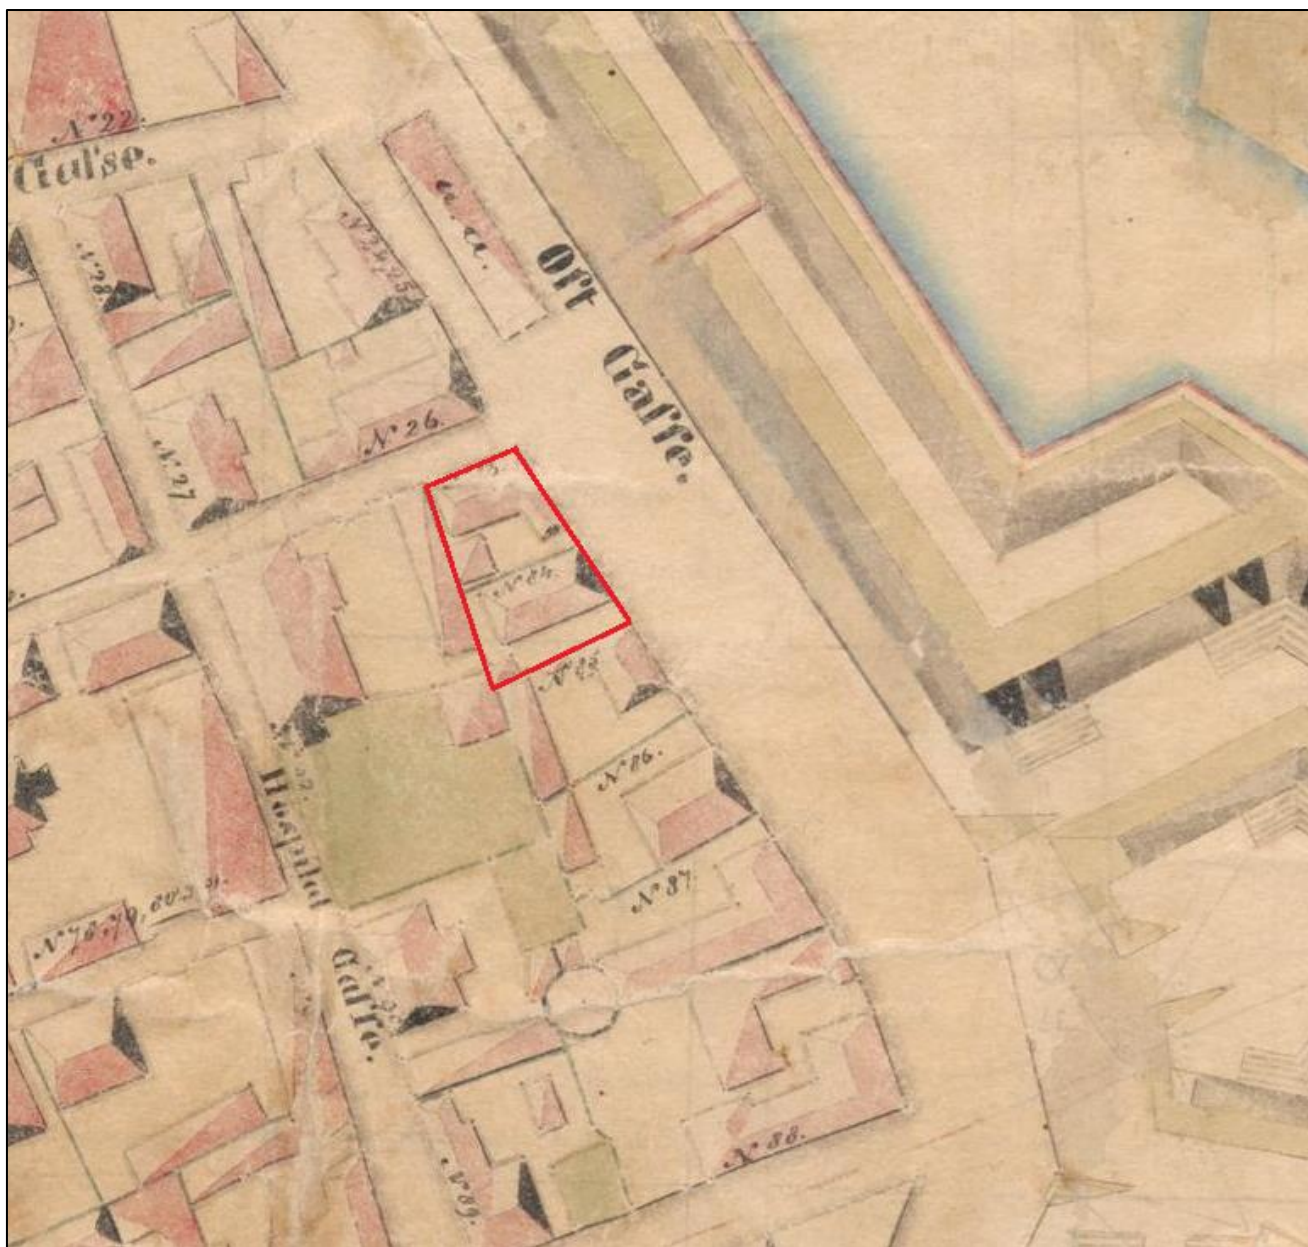
Joonis 7. Uurimisobjekti asukoht ja hooned Jonas Hawelini poolt 1844. aastal koostatud linnaplaanil „Plan von der Kreisstadt Pernau“ (ERA.T-6.3.1641, leht 1). Väljavõte, täiendanud Gurly Vedru. Praeguse Hommiku tänav 5 kinnistu välispiir on antud punase joonega.

Praegune Hommiku tänav 5 kinnistu jagunes siis kaheks hoonestatud kinnistuks. Neist põhjapoolsel asunud maja põhiosa jäi põhja- ehk Malmö tänava poole, kitsam hooneosa ka Ida tänava (Ost Gasse) poole. Kinnistu edelapoolses nurgas oli ruudukujuline hoovimaja. Lõunapoolsel kinnistul asunud põhihoone paiknes ida –lääne-suunaliselt vastu kinnistu põhjapoolset piiri ning selle idapoolne ots jäi vastu Ida tänavat. Sellegi kinnistu edelapoolses sektoris oli väike abihoone. Joonisel on all keskel ümarguse põhiplaaniga Punane torn, mille juurde oli 18. sajandi lõpul ehitatud uus vanglahoone.

Ida tänavast ida poole jäid juba uusaegsed muldkindlustused ning neist omakorda ida poole jäi vallikraav. Viimane kulges umbes praeguse Ringi tänava kohal. Joonisel on keskel paremal Bastion Sol, milleni viis välja Rütli tänav.

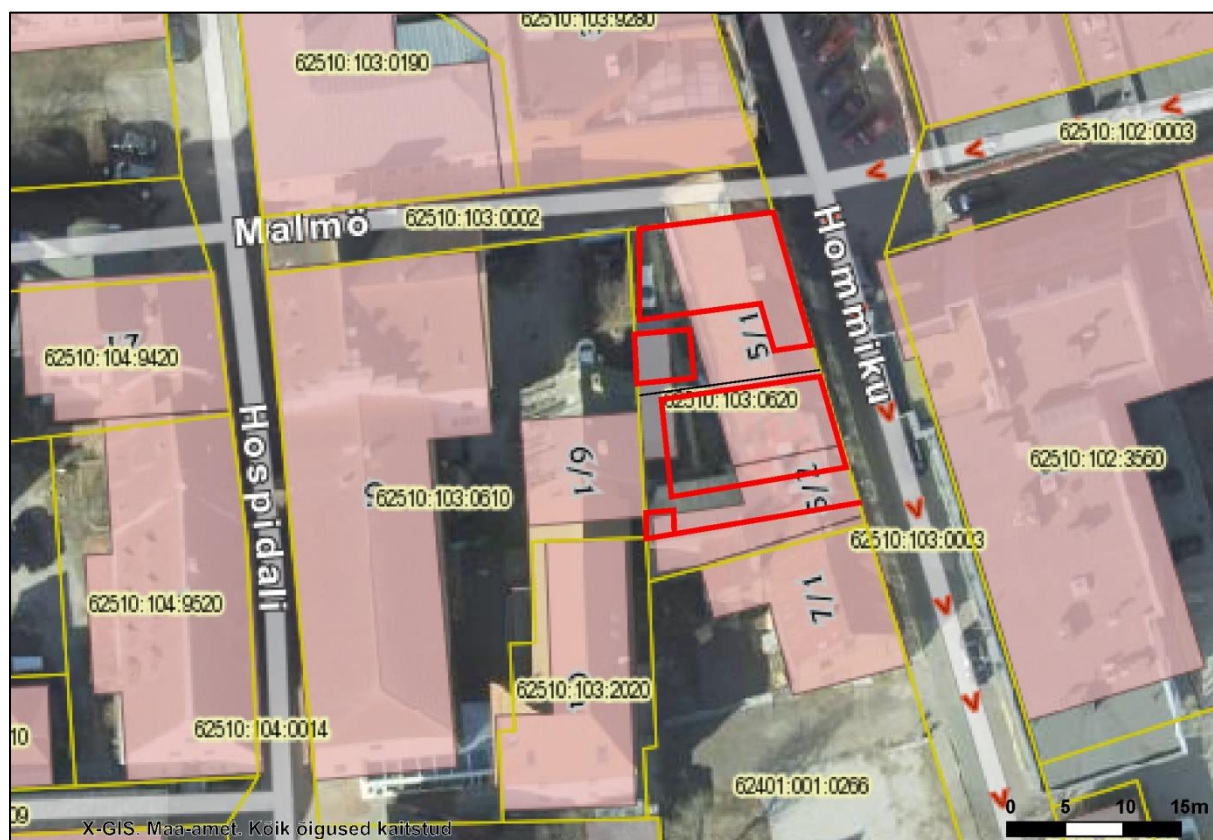
Joonis 8. 1844. aasta linnaplaanil kujutatud hoonete ligilähedased asukohad. Varasemate hoonete kontuurid on antud punaste joontega.

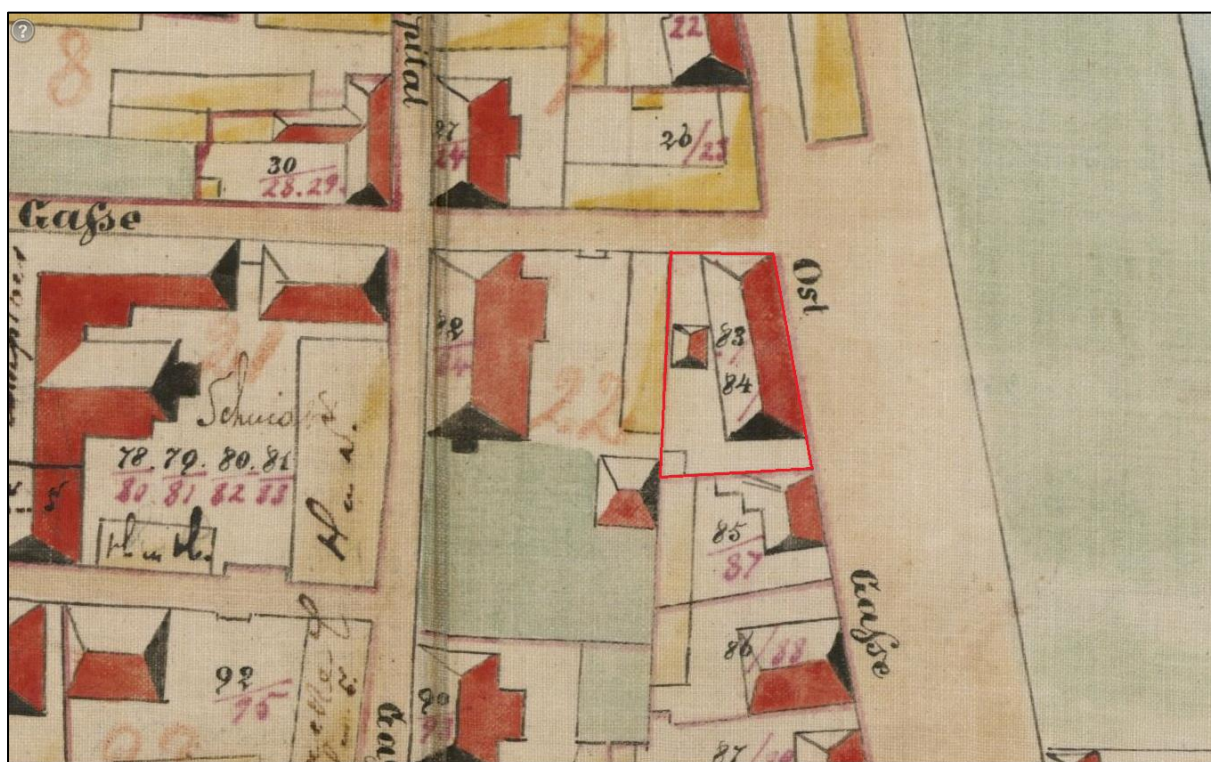
Joonis 9. Uurimisobjekti asukoht ja hooned 1867. aasta linnaplaanil „Plan der Kreisstadt Pernau“ (LVVA.6828.4.552, leht 1). Väljavõte, täiendanud Gurly Vedru. Praeguse Hommiku tänav 5 kinnistu välispiir on antud punase joonega.

Tolleaegne põhihoone oli ligilähedaselt põhja-lõuna-suunaline ning see jäi pikiküljega vastu Ida tänavat (Ost Gasse). Varasemast oli alles jäänud ka ruudukujuline hoovimaja ning võimalik, et varem lõunapoolse kinnistu edelanurgas paiknenud abihoone.

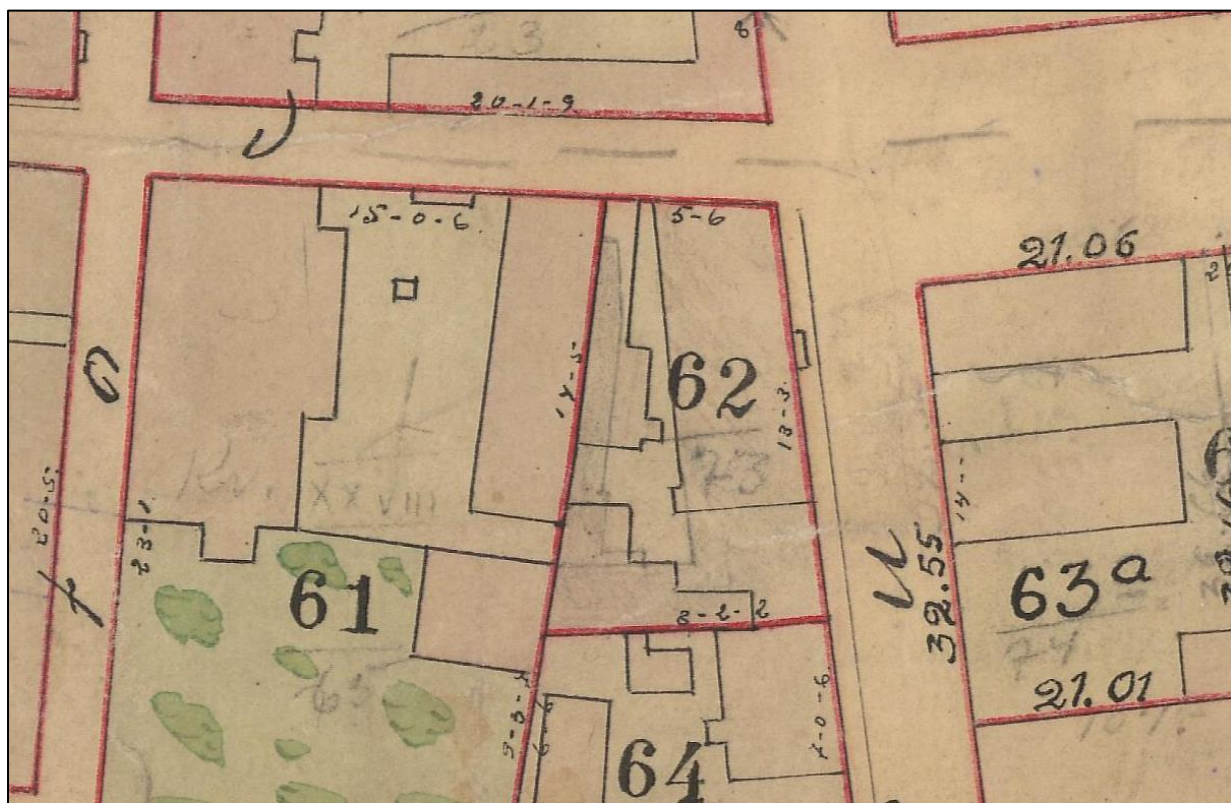
Joonis 10. Uurimisobjekti asukoht ja hooned. 20. sajandi I poolel koostatud Pärnu linna plaanil (EAA.3569.2.7, leht 1, foolio 1). Väljavõte.

Plaanil on kujutatud praegugi olemasolevad hooned ning lisaks neile ka kolmas hoone. Viimane jäi kinnistu läänepoolsele küljele. Selle ebakorrapärase põhikuju põhjal otsustades sisaldas see varasemat ruudukujulist hoovimaja, mida on laiendatud nii põhja- kui ka lõunapoolselt küljelt. Varasemaga võrreldes on juurde ehitatud ka hoone kagupoolses osas paiknenud tuulekoda(?).

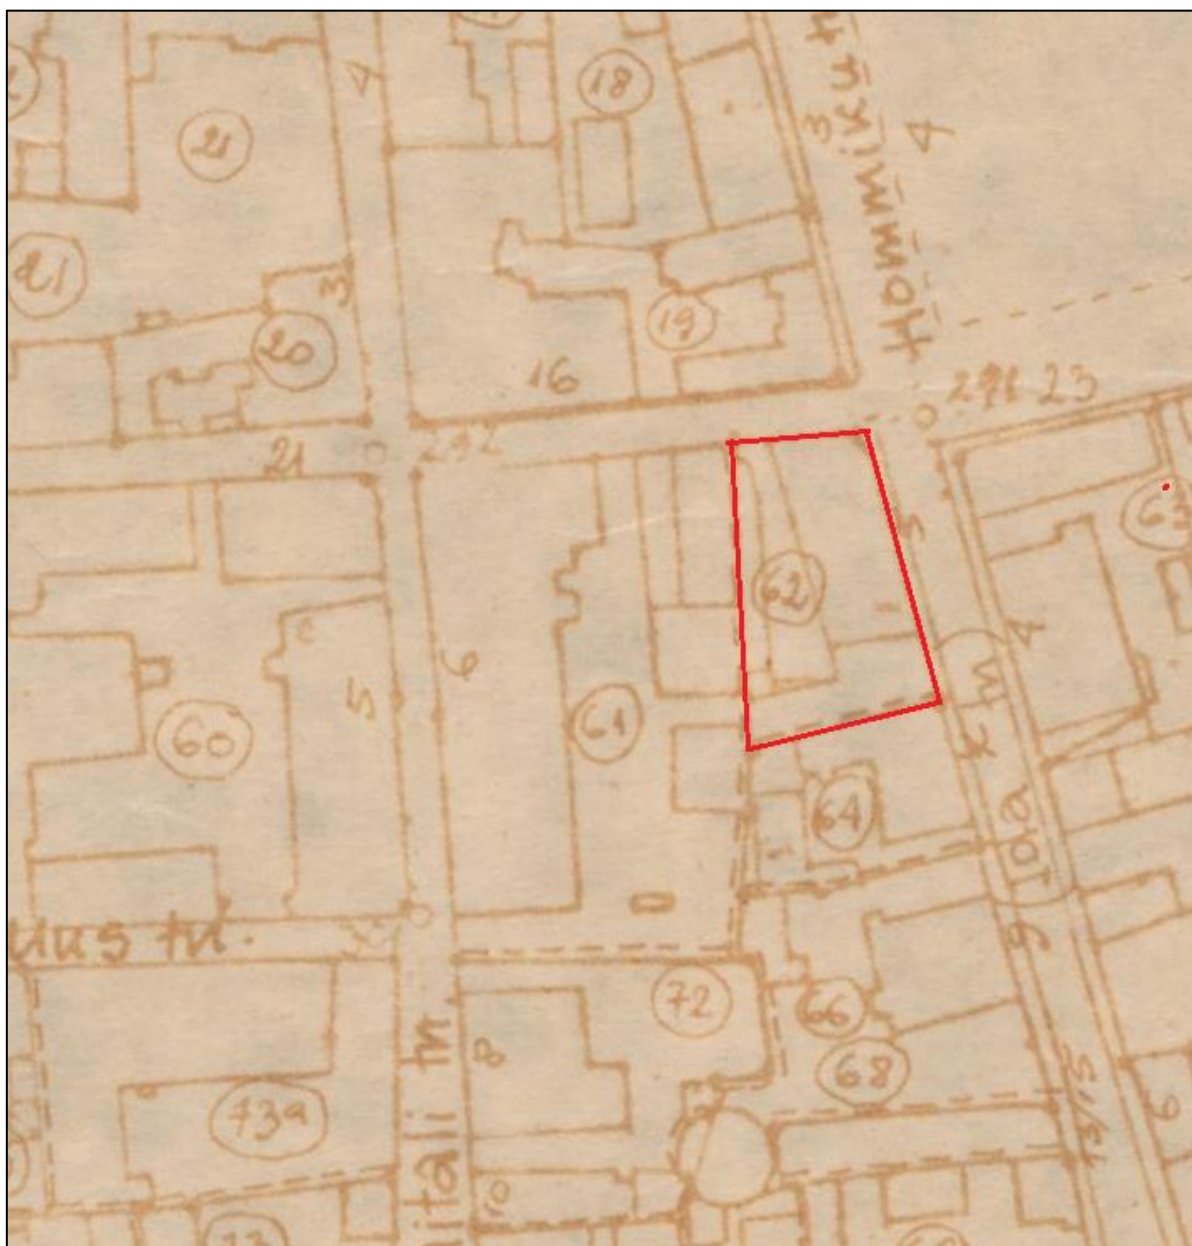
Joonis 11. Uurimisobjekti asukoht ja hooned 1942. aastal koostatud Pärnu linna plaanil (EAA.2072.9.837, leht 1). Väljavõte, täiendanud Gurly Vedru. Praeguse Hommiku tänav 5 kinnistu välispiir on markeeritud punase joonega.

Eelmisel joonisel kujutatud hooned on olemas, erandiks on vaid kinnistu läänepoolses küljes paiknenud hoovimaja, mille asemele on ehitatud kitsas piklik hoone. Viimane on ulatunud oma lõunapoolse otsaga kuni kinnistu lõunapoolses osas paikneva elamu küljes olnud pesuköögini.

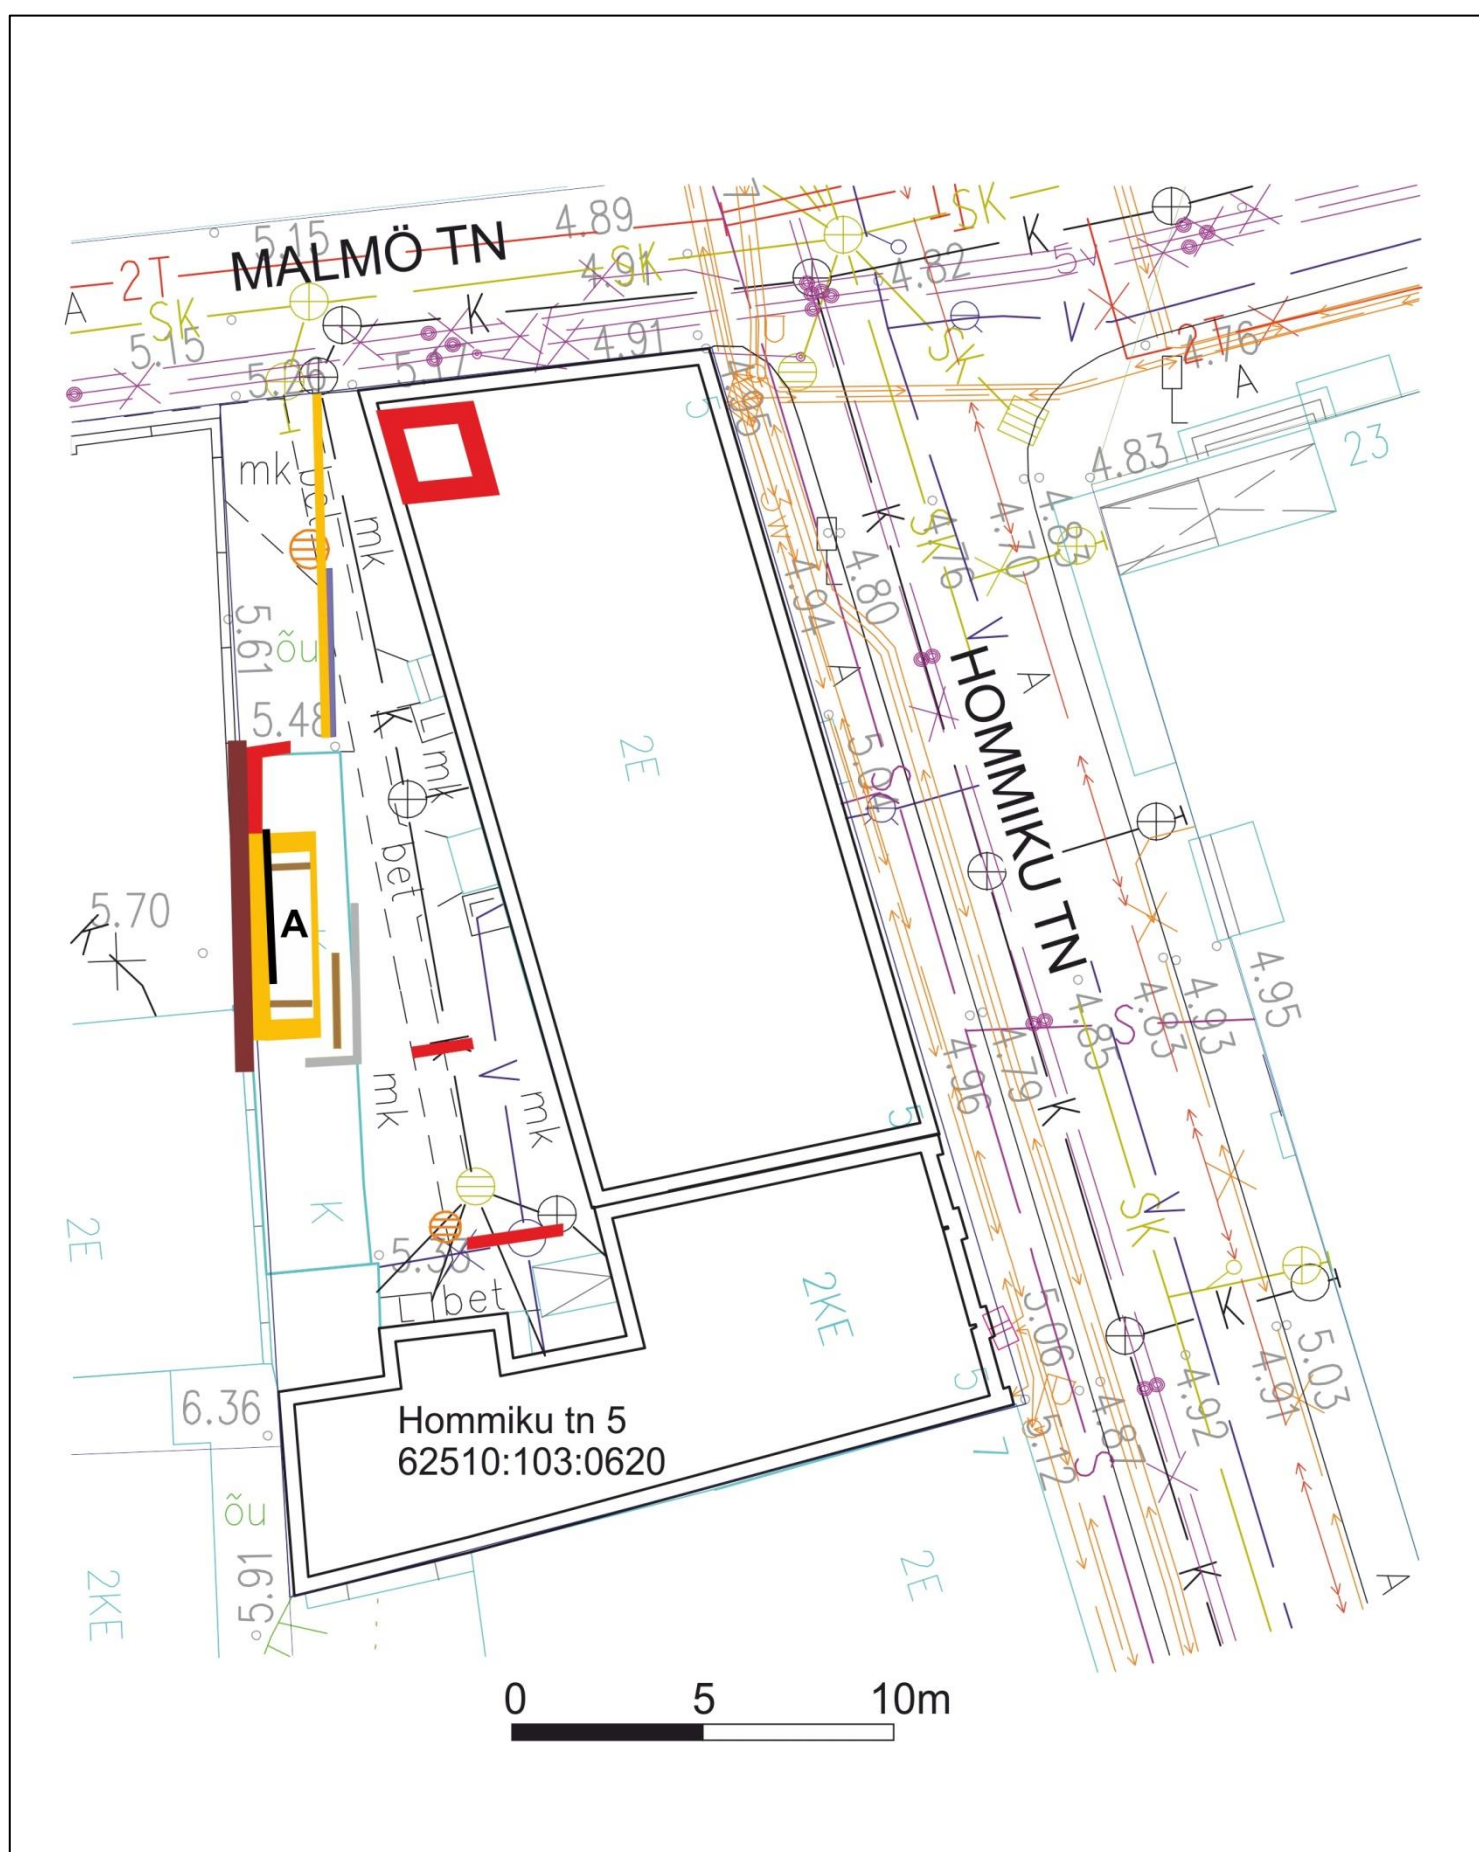
Joonis 12. Hommiku tänav 5 kinnistul olnud müürikatked. Alusjoonis: Arhitektuuribüroo Pind OÜ, joonis Gurly Vedru ja Reet Maldre.

Punase joonega antud müürid pärinevad hoonetest, mis on kantud 1844. aasta linnaplaanile. Kollased jooned markeerivad hilisemat hoonetust. Hall joon tähistab mördiviirgu ja pruun puitu. Sinkjashall joon tähistab vanemat müüri uuema all. Must joon väikesemahulises hoonejäänuses A annab tranšee asukoha.

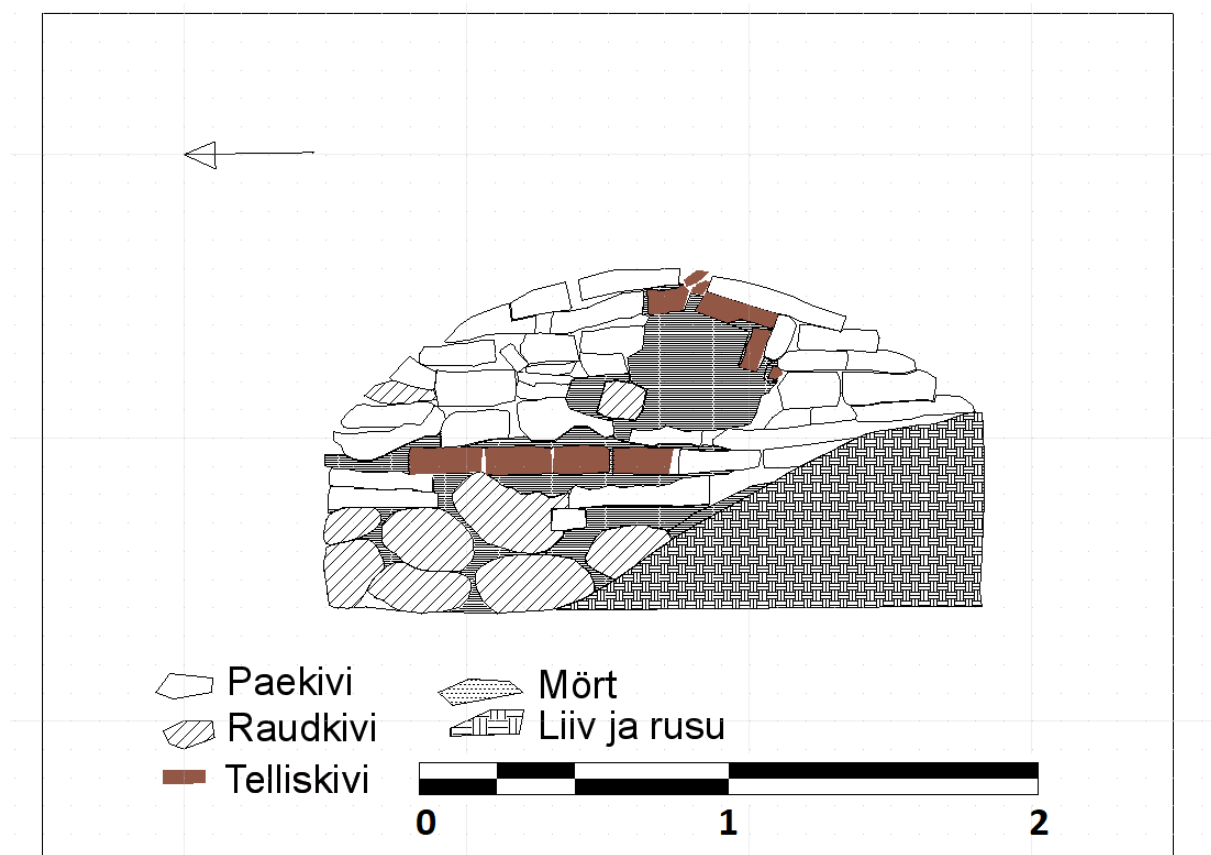
Joonis 13. Vaade keldri idapoolsele seinale lääne poolt. Joonis: Gurly Vedru

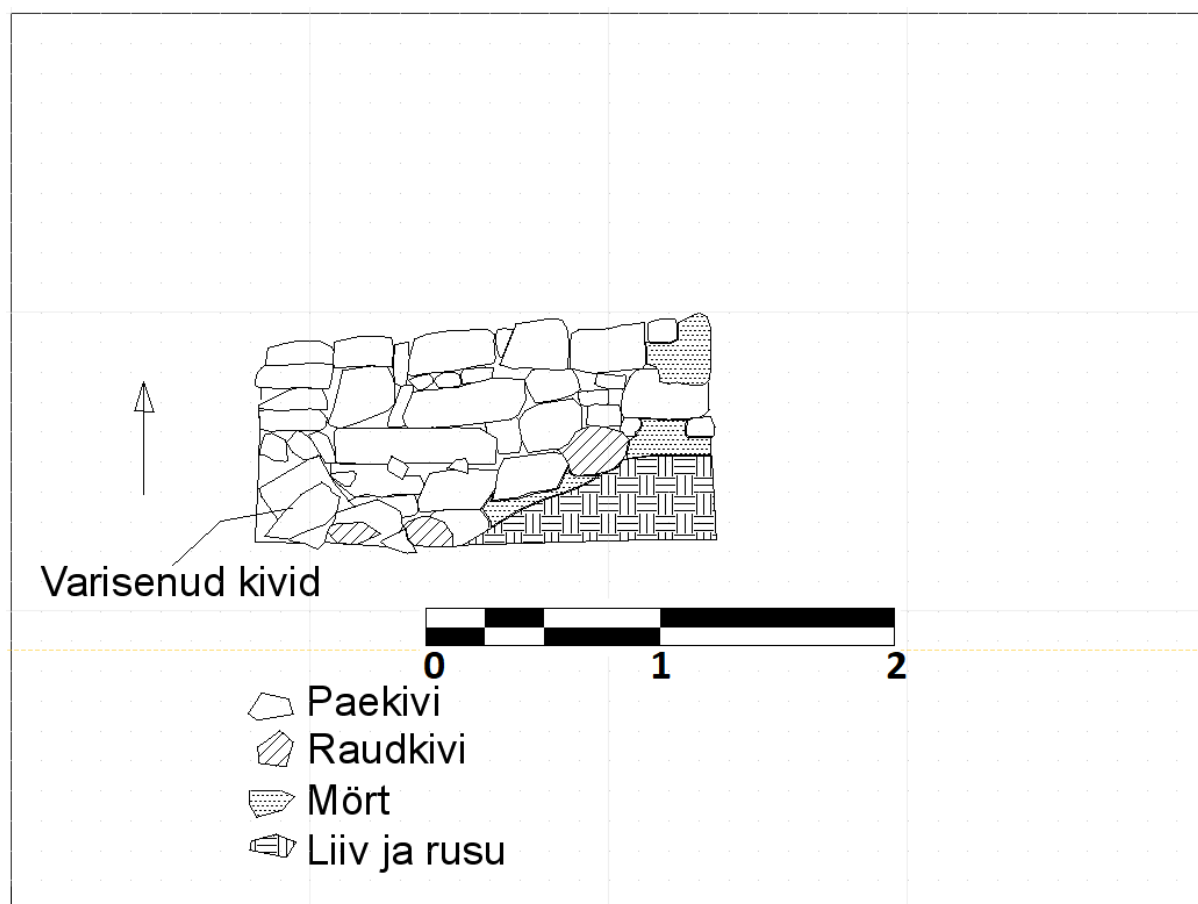
Joonis 14. Vaade keldri põhjapoolsele seinale lõuna poolt. Joonis: Gurly Vedru

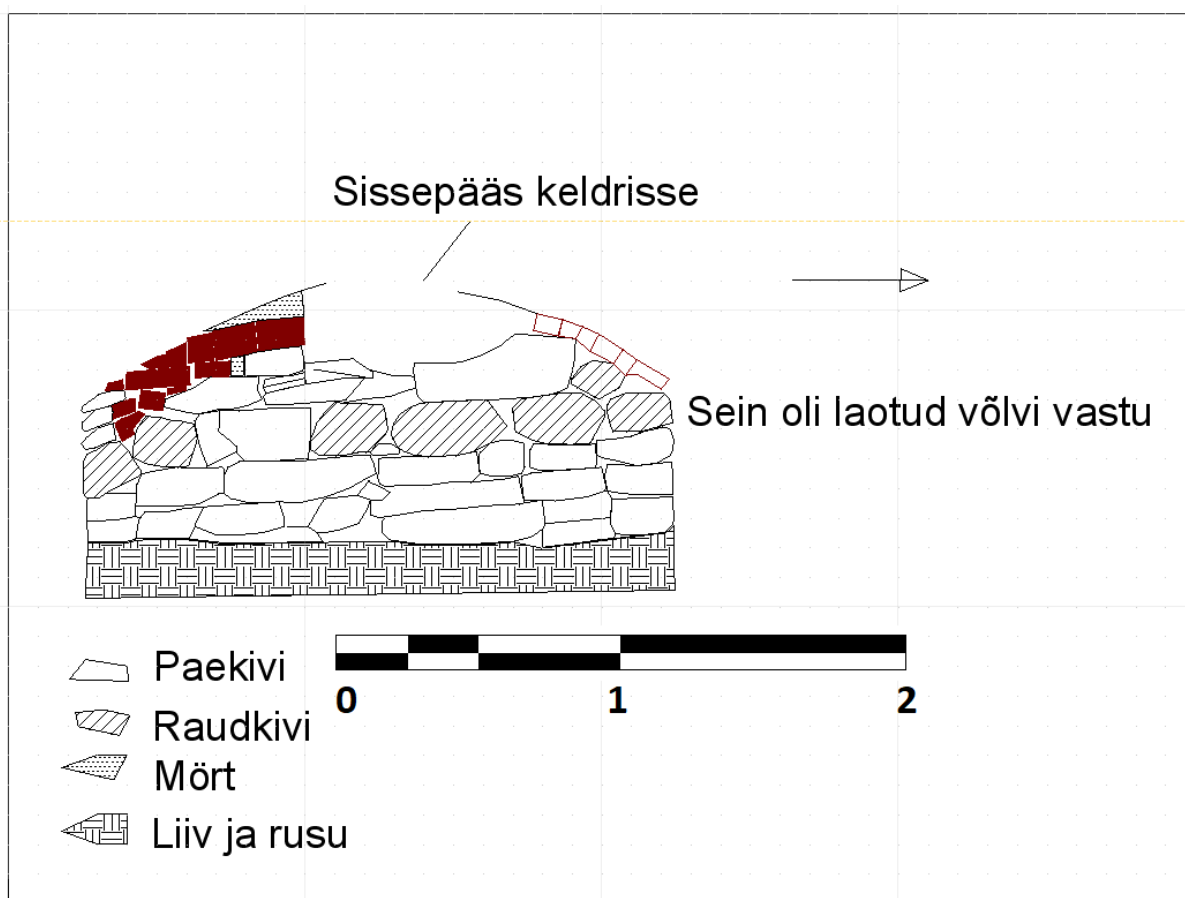
Joonis 15. Vaade keldri läänepoolsele seinale ida poolt. Joonis: Gurly Vedru

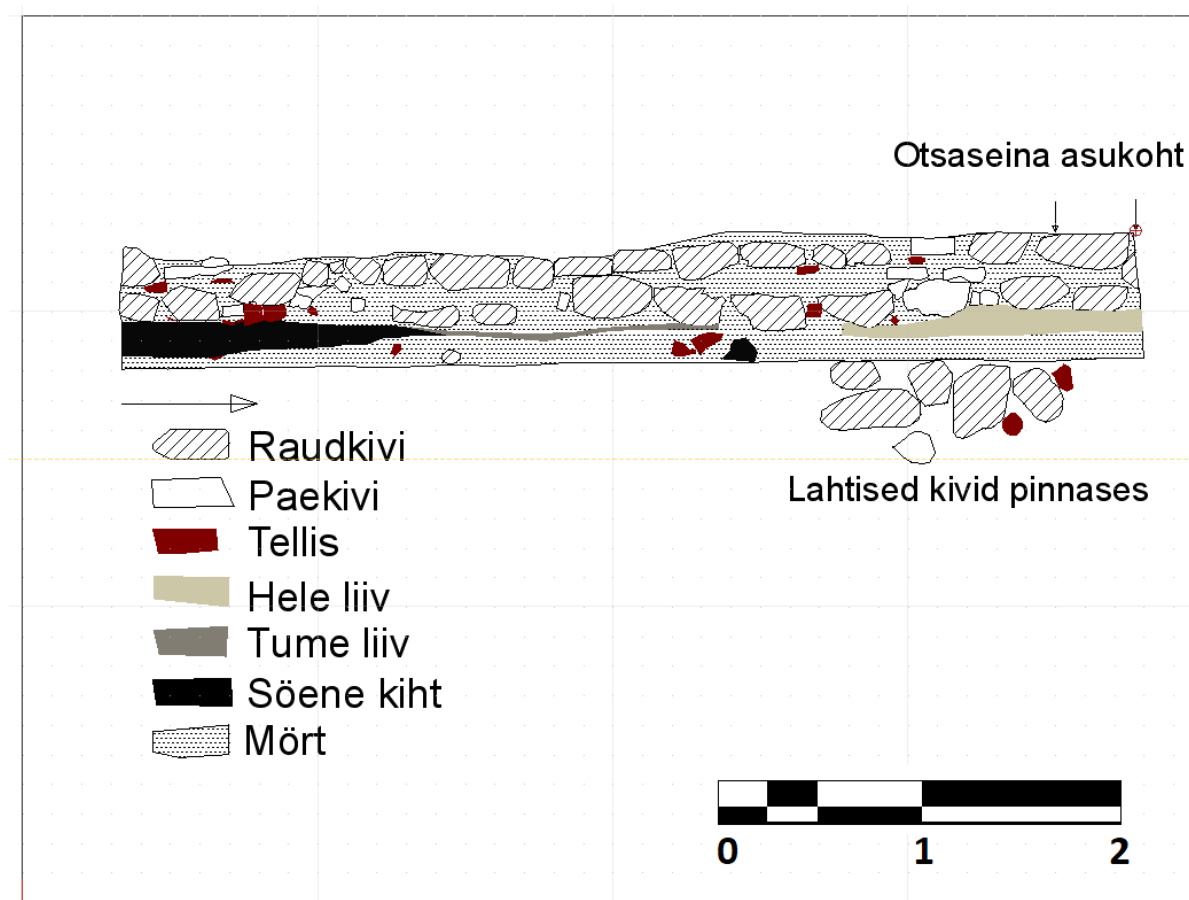
Joonis 16. Vaade läänepoolsele müürile ida poolt.

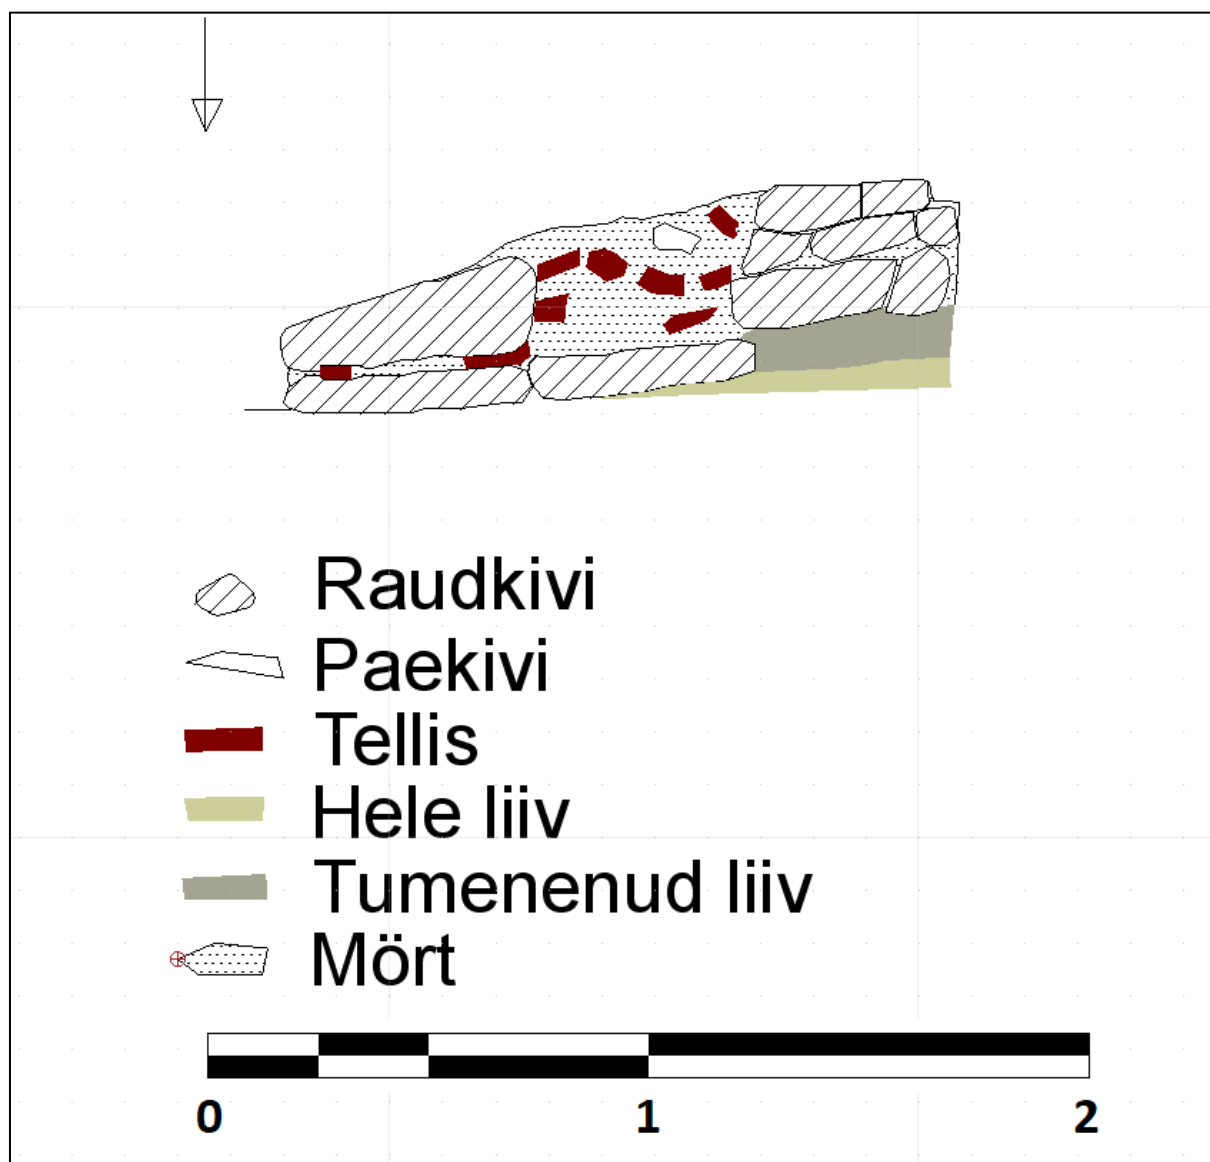
Joonis 17. Vaade lõunapoolsele otsamüürile põhja poolt.

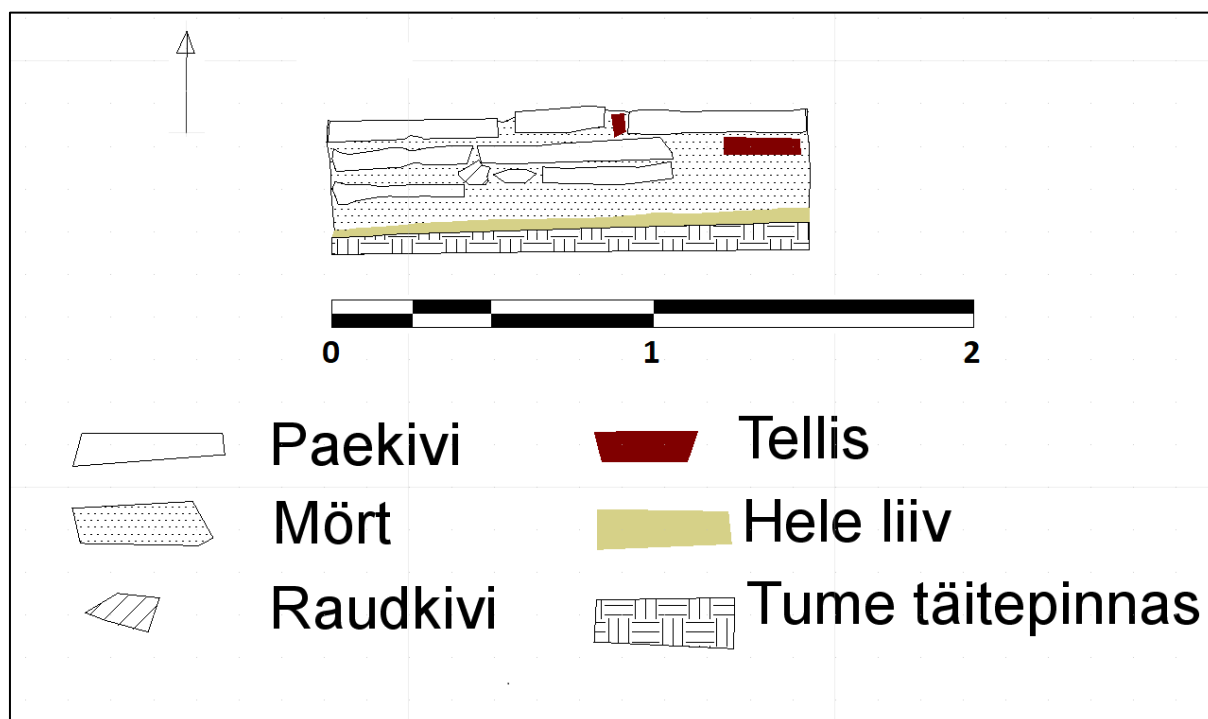
Joonis 18. Vaade väikesemõõtmelise hoonepõhja põhjapoolsele müürile lõuna poolt.
