**Arheoloogiakeskus MTÜ**

**Aruanne Pärnu linnas Hommiku tänav 5 kinnistul teostatud  
arheoloogilistest uuringutest (asulakoht 11793, Pärnu vanalinna ja  
kuurordi muinsuskaitseala 27007) 2020. a**

**Gurly Vedru,  
arheoloog**

**Tallinn 2021**

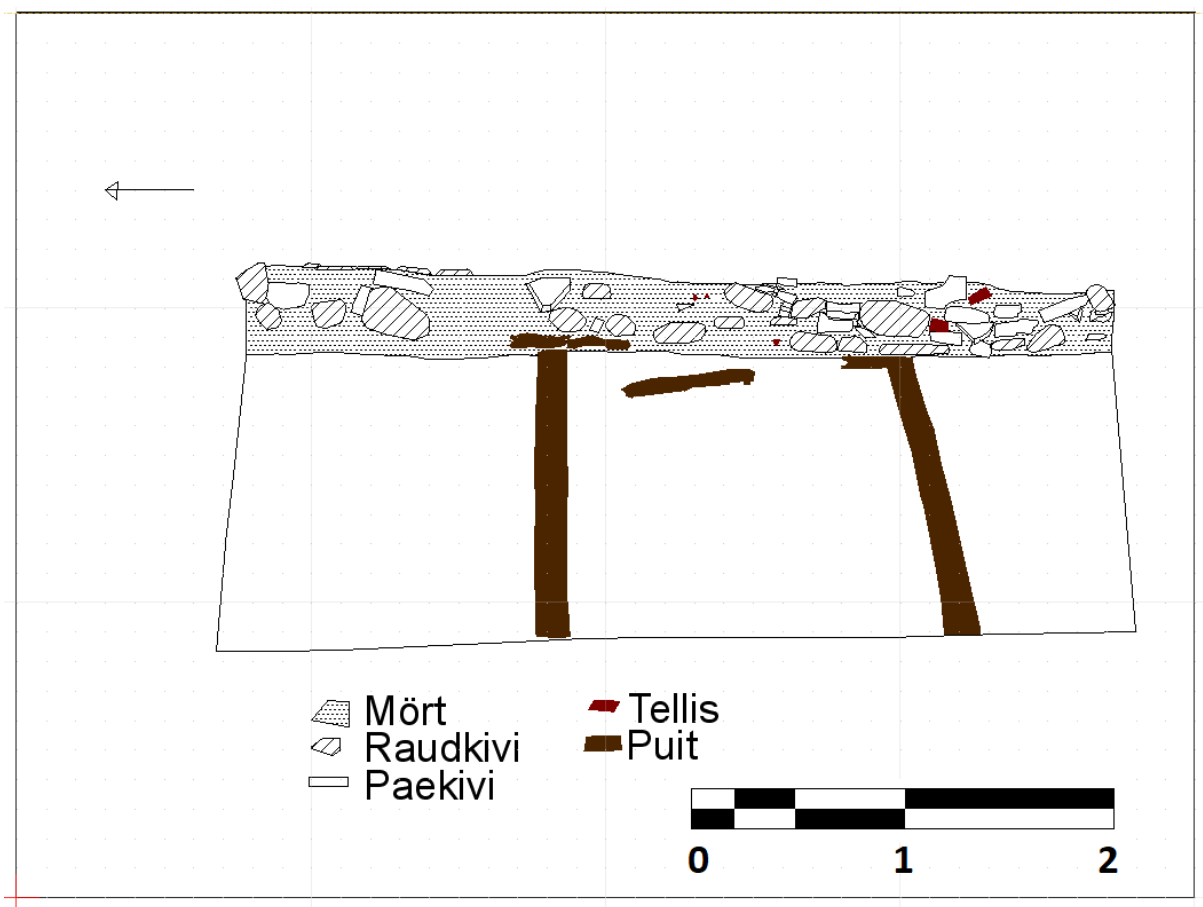
Joonis 19. Idapoolne pikimüür ja põrandajäänused. Vaade lääne poolt.

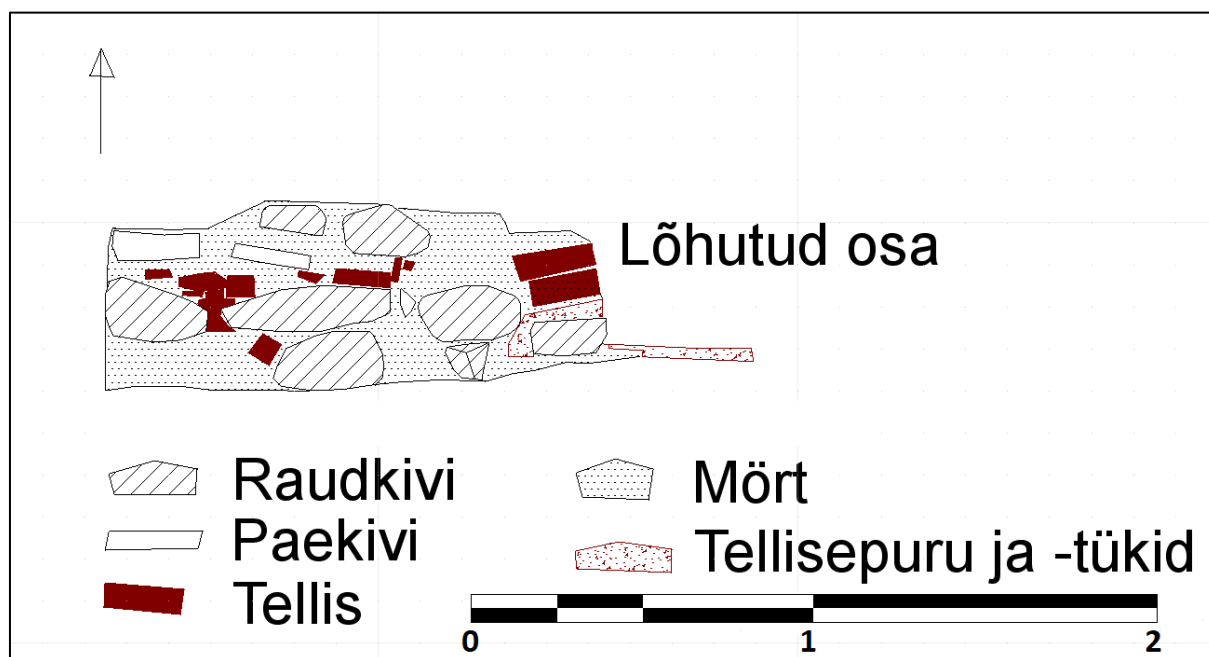
Joonis 20. Põhjapoolne otsamüür. Vaade lõuna poolt.

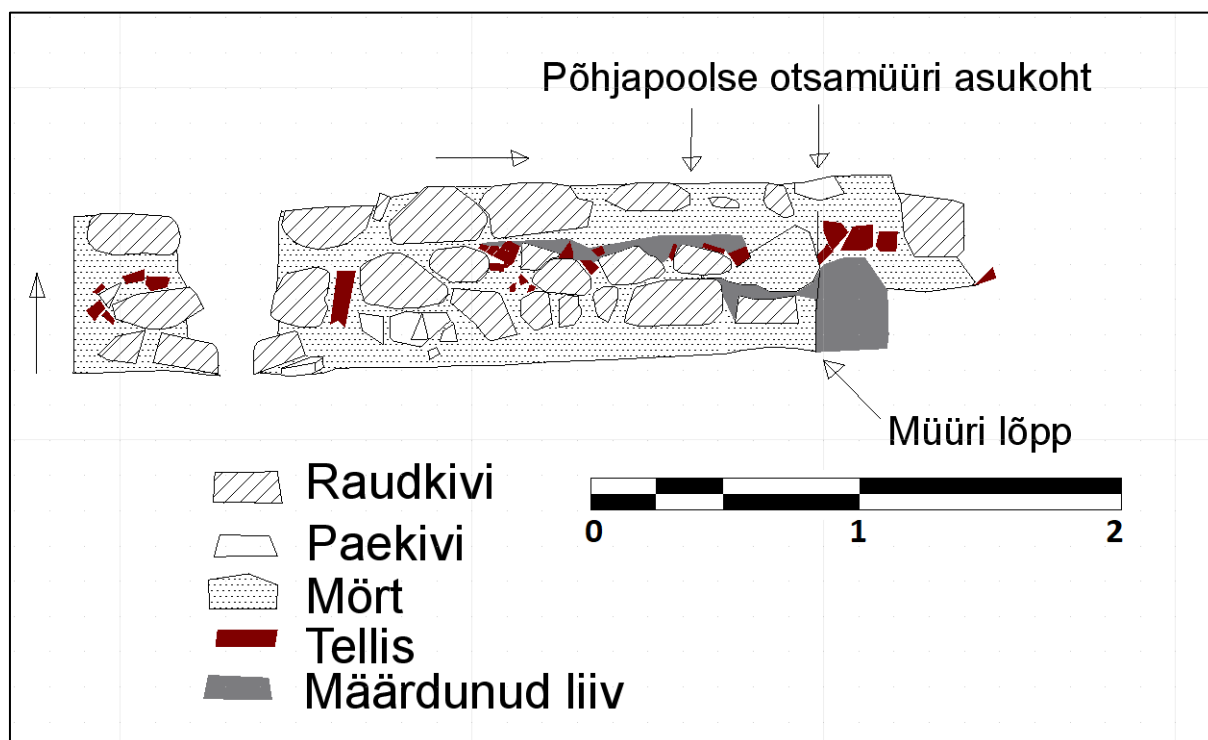
Joonis 21. Läänepoolse pikimüüri põhjapoolne ots. Vaade ida poolt.

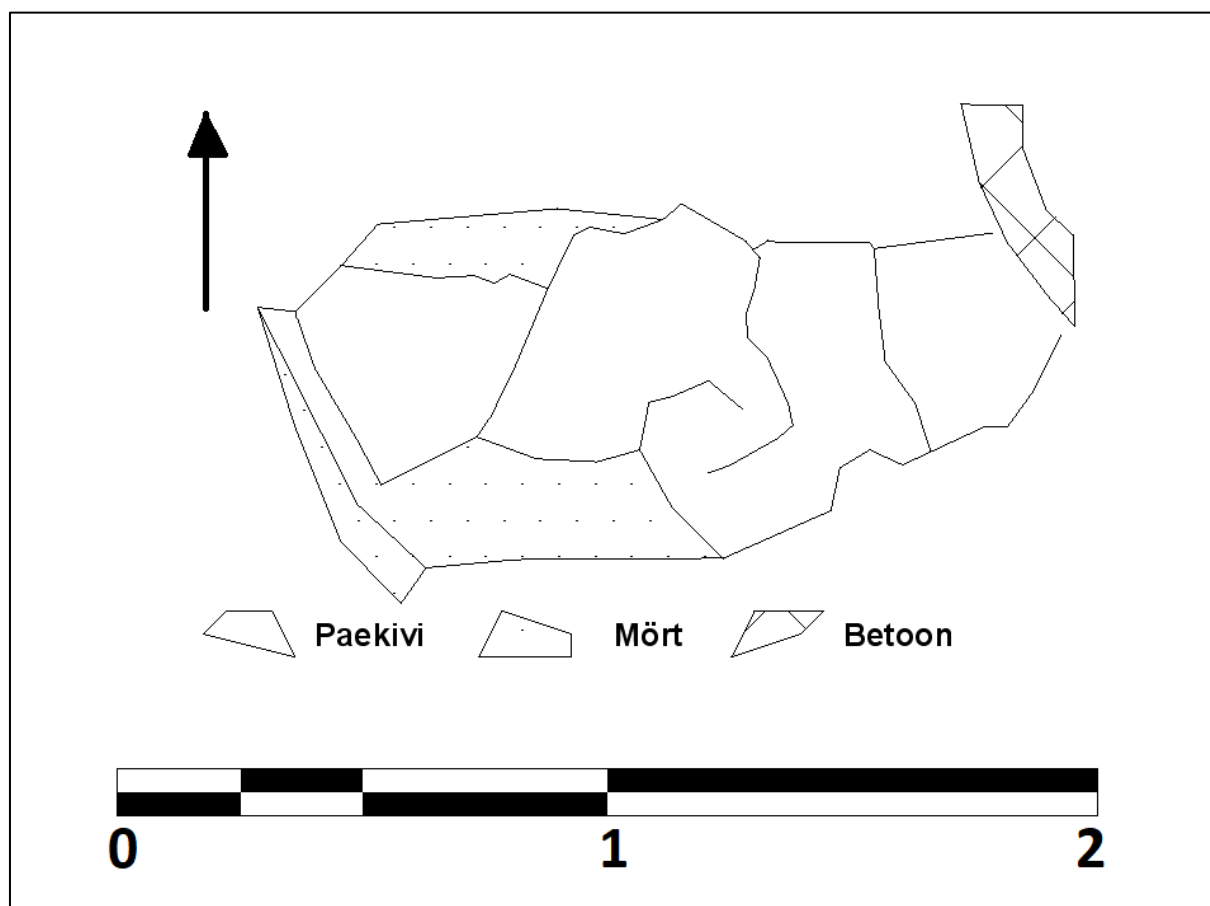
Joonis 22. Lõunapoolne müürikatke. Vaade lõuna poolt.

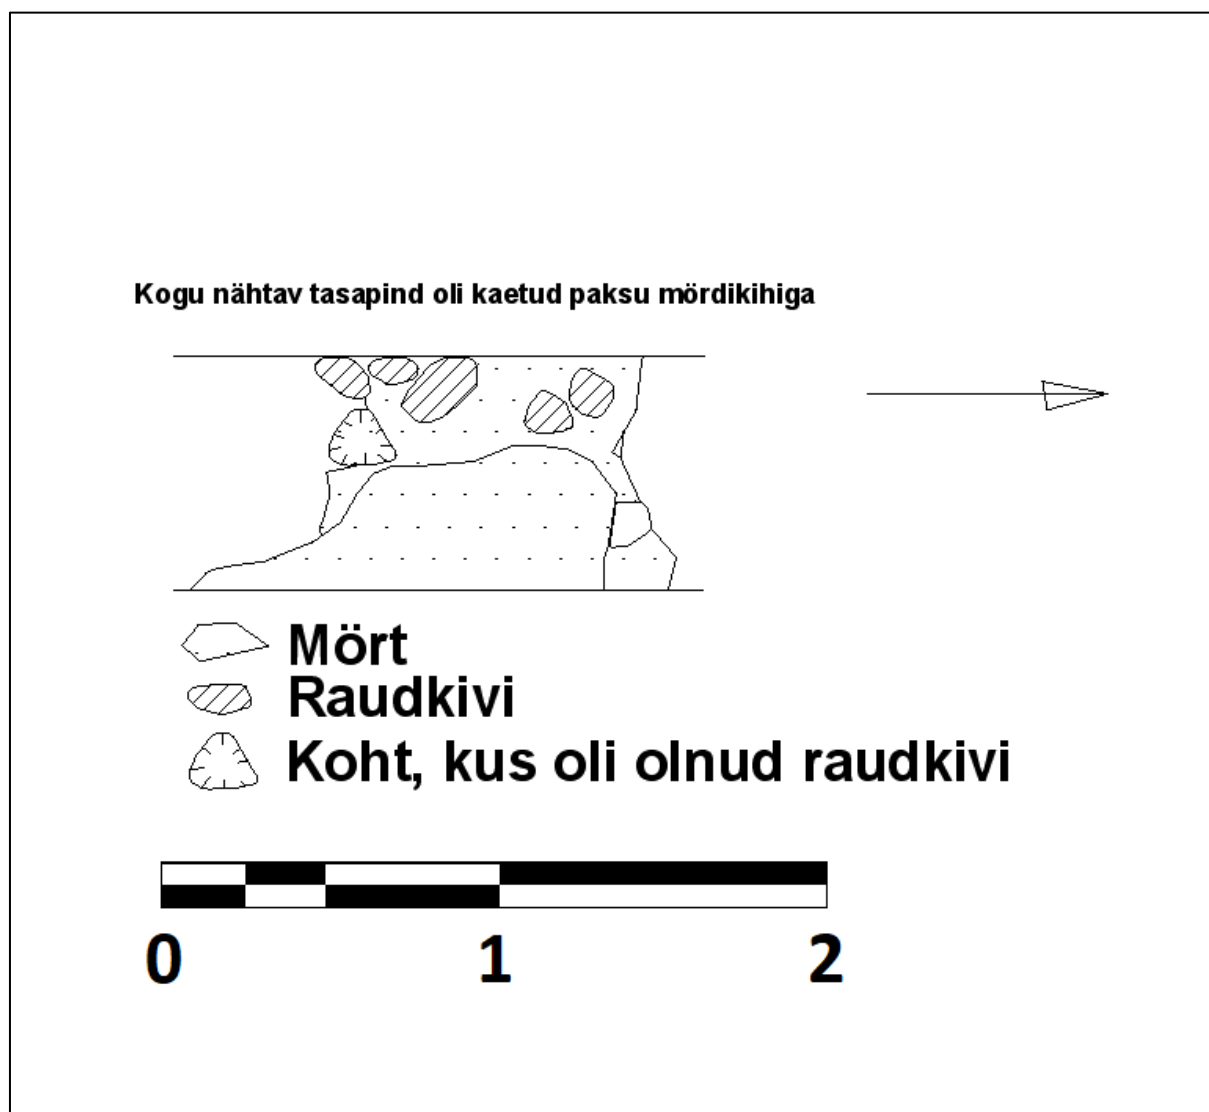
Joonis 23. Kanalisatsioonikraavi jäänud ida–lääne-suunaline müürikatke. Vaade ida poolt.

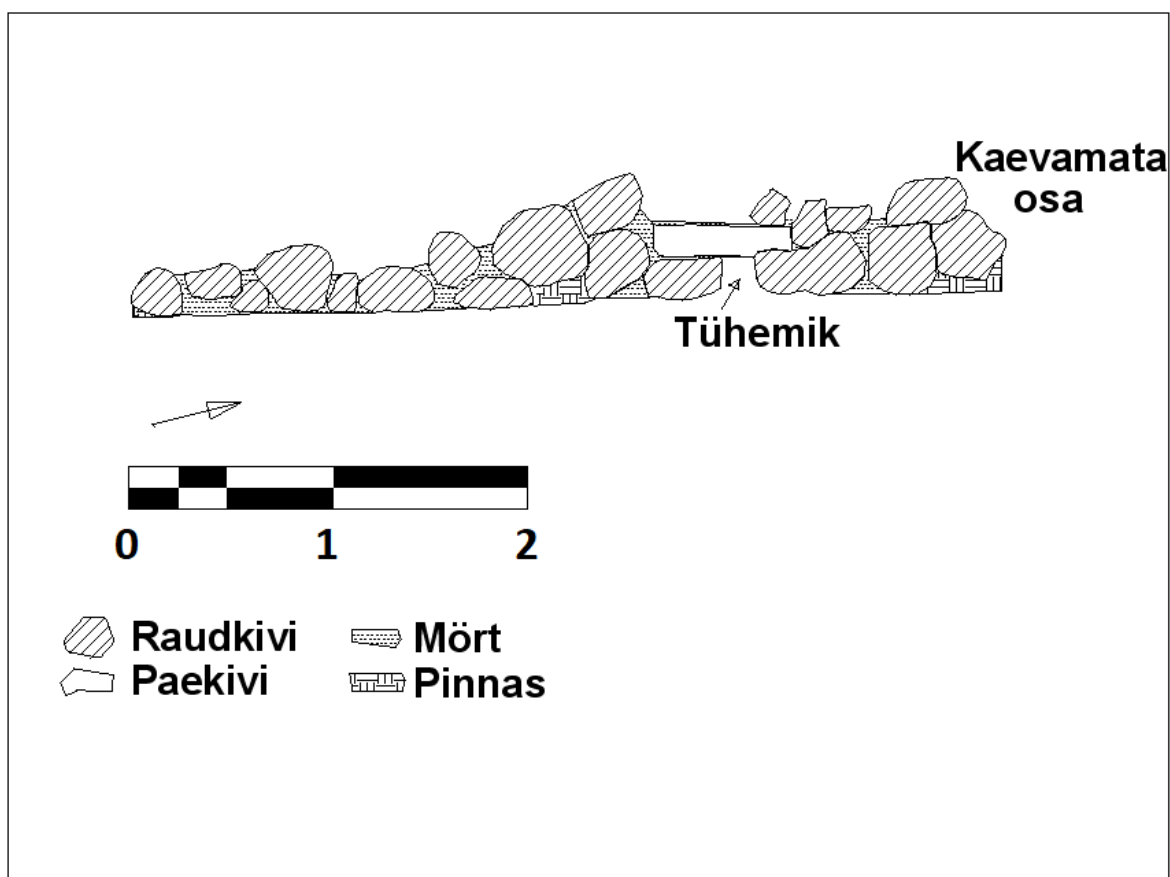
Joonis 24. Kanalisatsioonitrassi jäänud põhjaloode–lõunaedela-suunaline alumine müür.

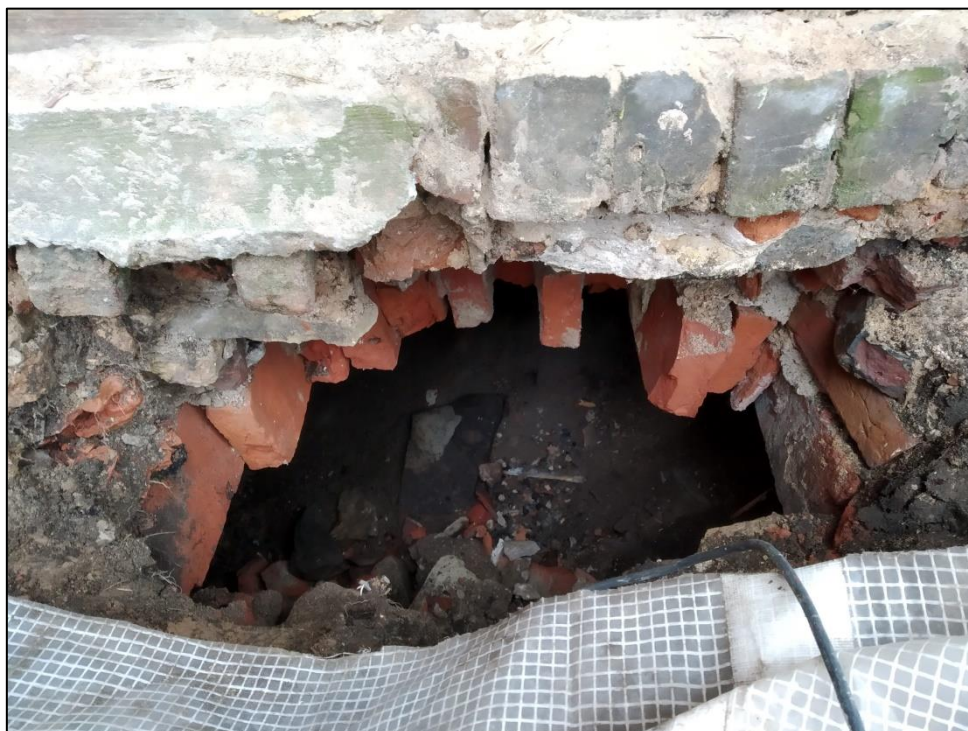
1. Hommiku tänav 5. Sissepääs Hommiku tänav 5/1 hoone all olnud vanasse keldrisse. Vaade lääneedela poolt.

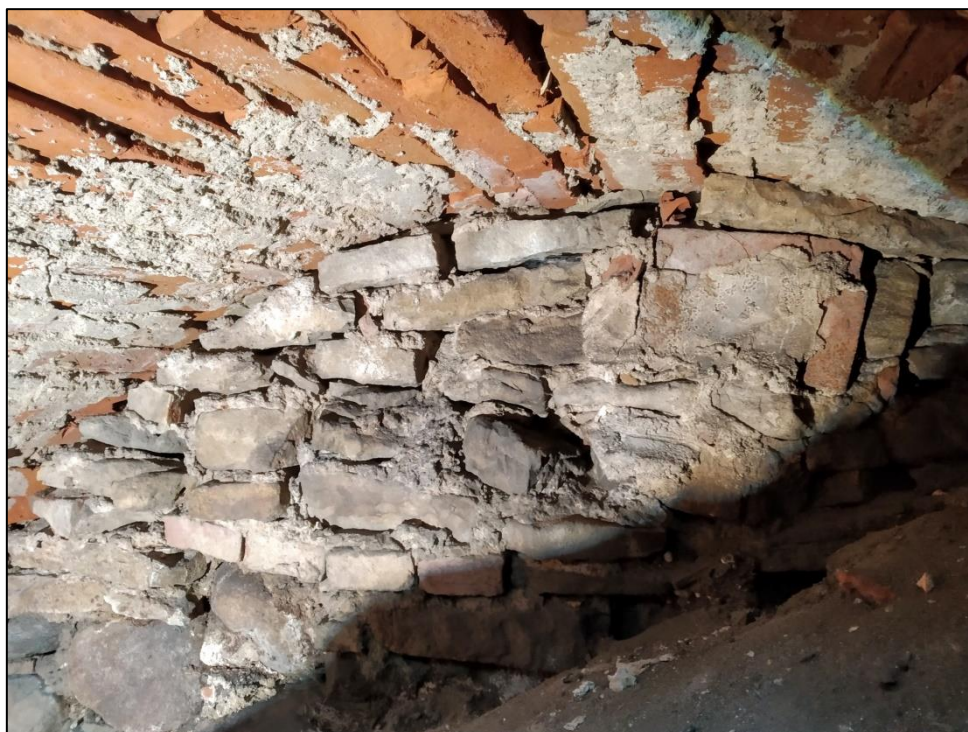
2. Hommiku tänav 5. Vaade vana keldri idapoolsele seinale lääne poolt.

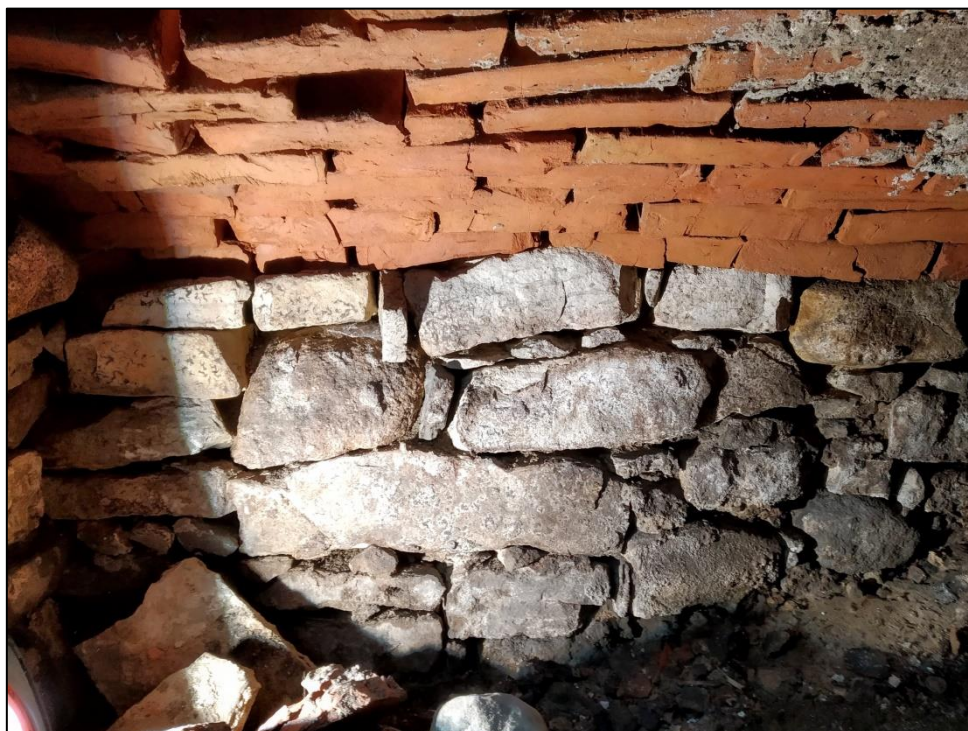
1. Hommiku tänav 5. Vaade vana keldri põhjapoolsele seinalle lõuna poolt.

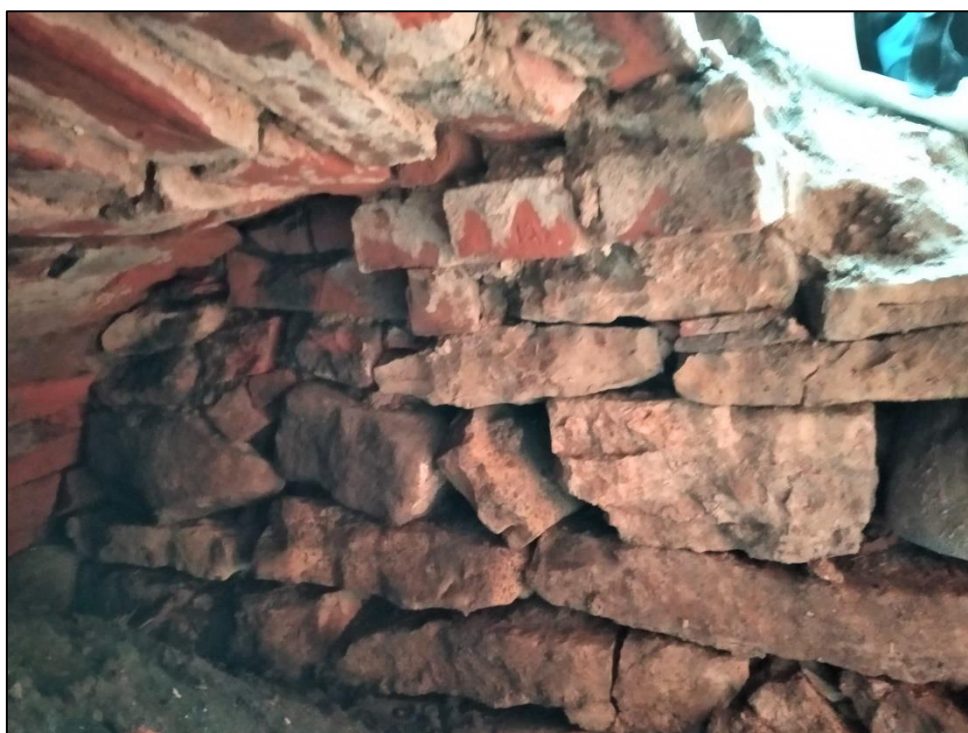
2. Hommiku tänav 5. Vaade vana keldri läänepoolse seina lõunapoolsele osale ida poolt.

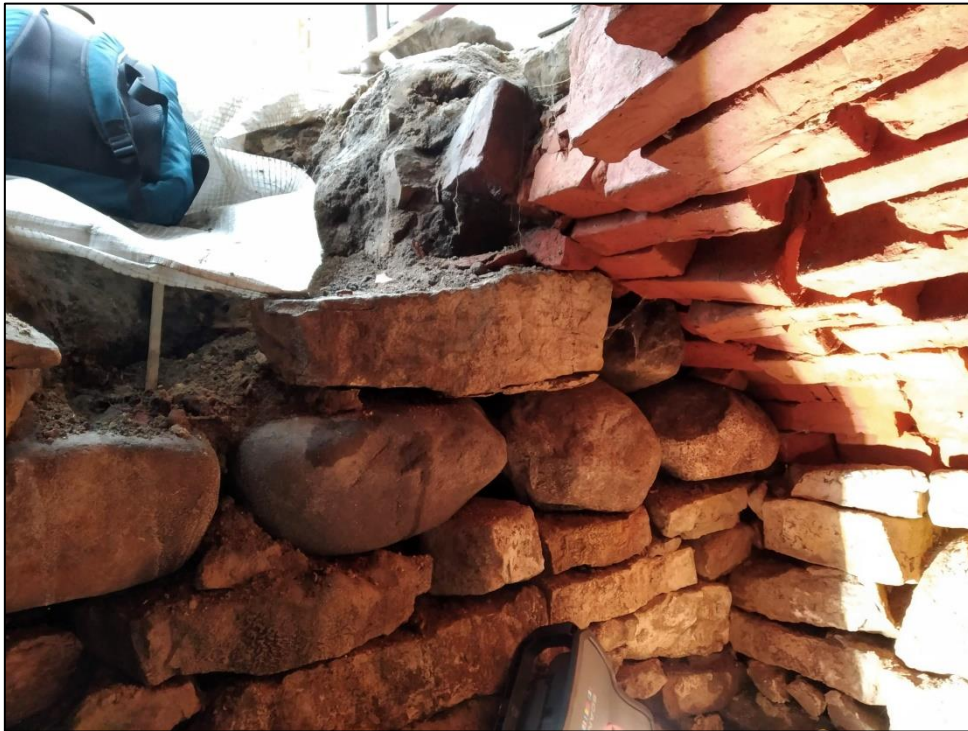
1. Hommiku tänav 5. Vaade vana keldri läänepoolse seina põhjapoolsele osale idakagu poolt.

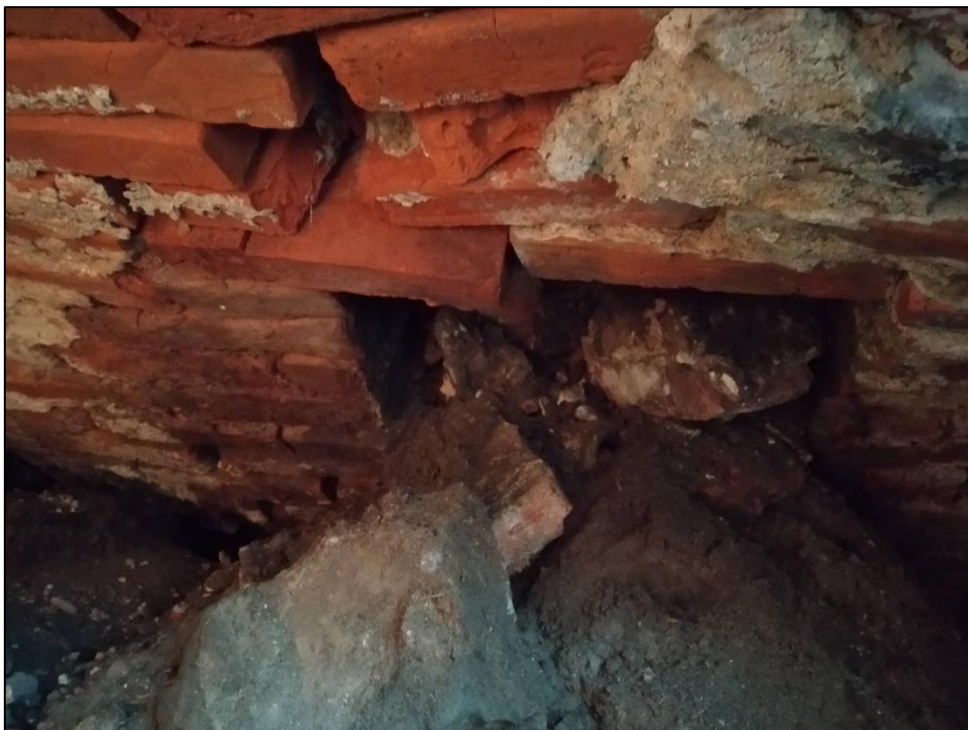
2. Hommiku tänav 5. Avaus vana keldri võlvlae edelapoolses sektoris. Vaade põhja poolt.

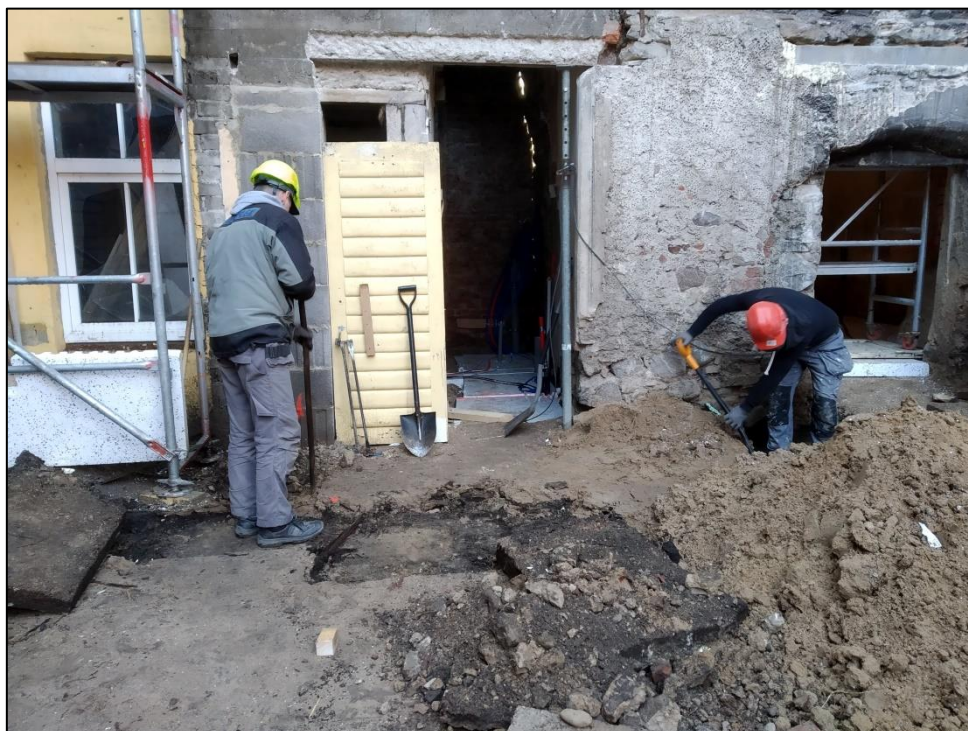
1. Hommiku tänav 5. Hommiku tänav 5/2 hoone verandale vundamendisüvendi kaevamine. Vaade põhja poolt.

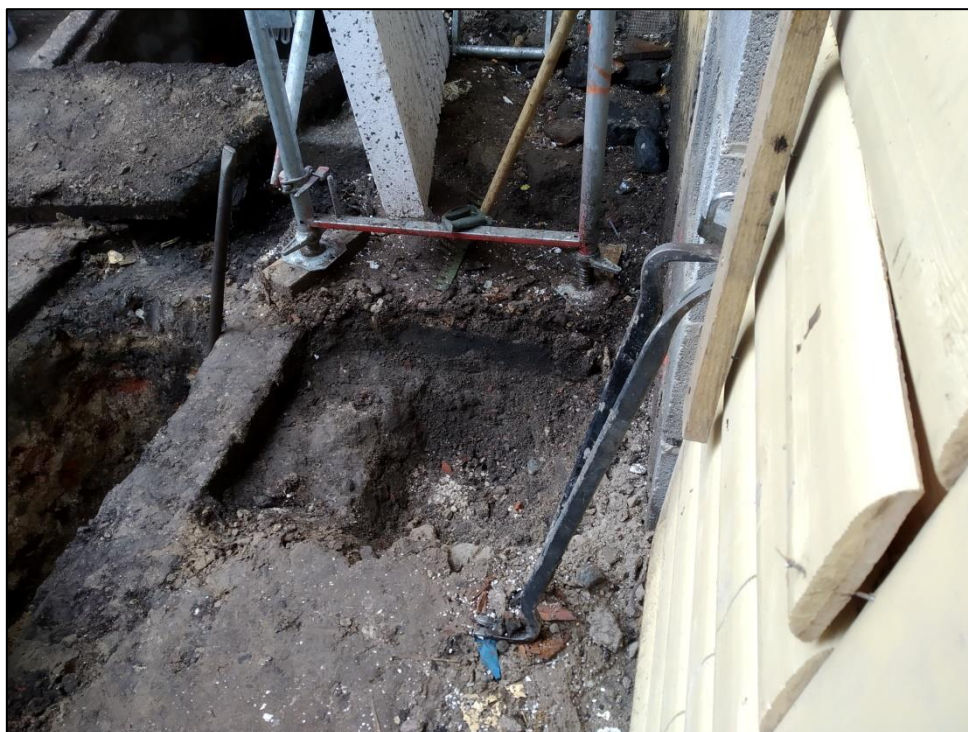
2. Hommiku tänav 5. Vaade veranda vundamendisüvendi idapoolsele osale lääne poolt. Näha on lampkasti betoonvundament ja selle all paekividest varasem vundament.

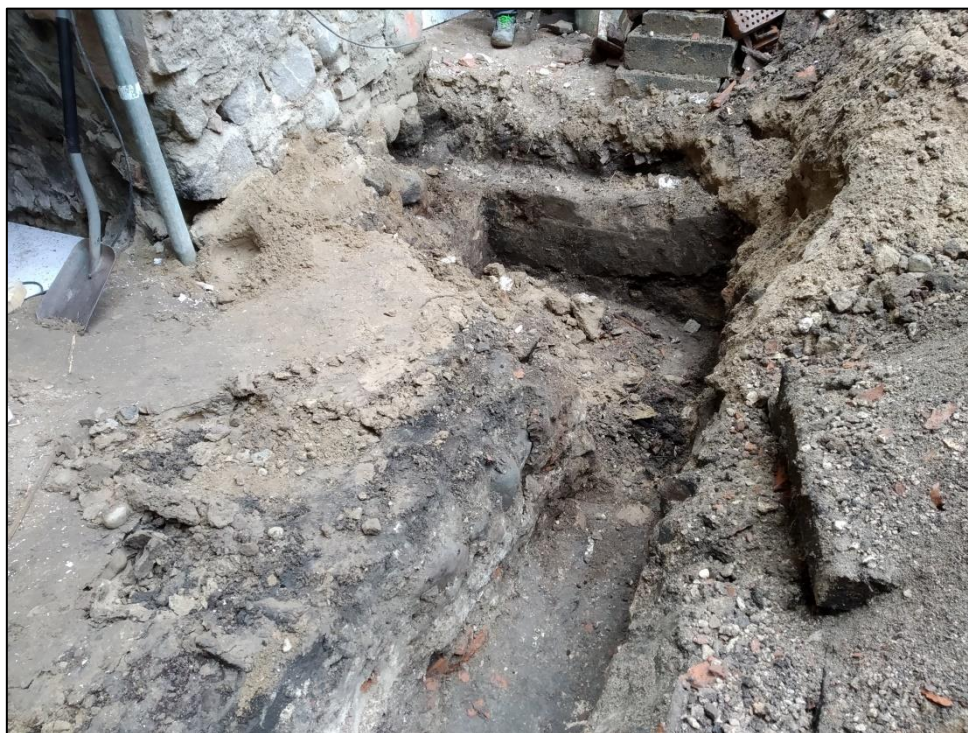
1. Hommiku tänav 5. Vaade veranda vundamendisüvendi läänepoolsele osale idakirde poolt. Taga keskel on näha varasema betoonvundamendi läänepoolne sein.

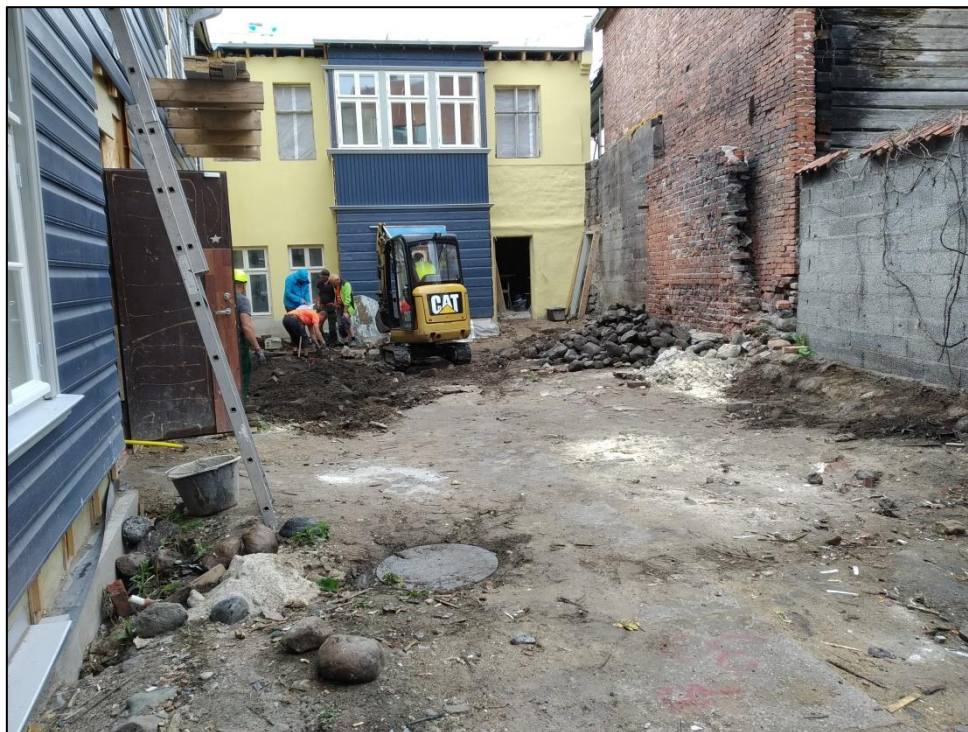
2. Hommiku tänav 5. Pinnase koorimine hoovis. Vaade põhja poolt. Foto paremal serval oleva fibroplokkidest aia juures on juba välja puhastatud raudkividest müür. Punastest tellistest tulemüüri juurde on korjatud varasema hoovisillutise munakivid.

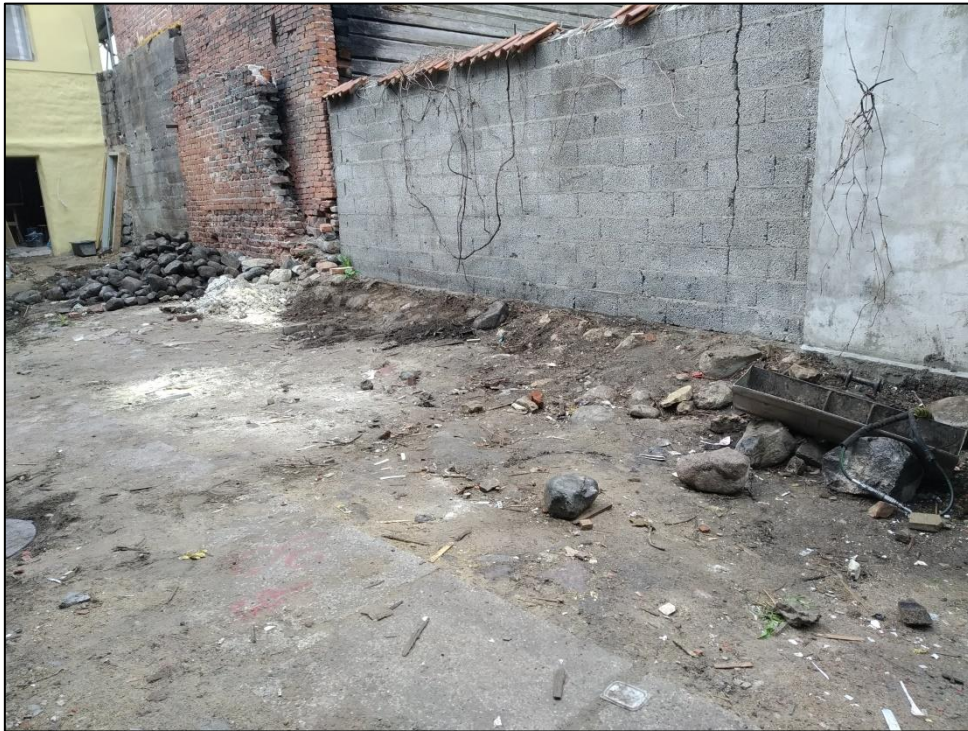
1. Hommiku tänav 5. Vaade kinnistu läänepoolse piirdeaia all olnud müürile kirde poolt.

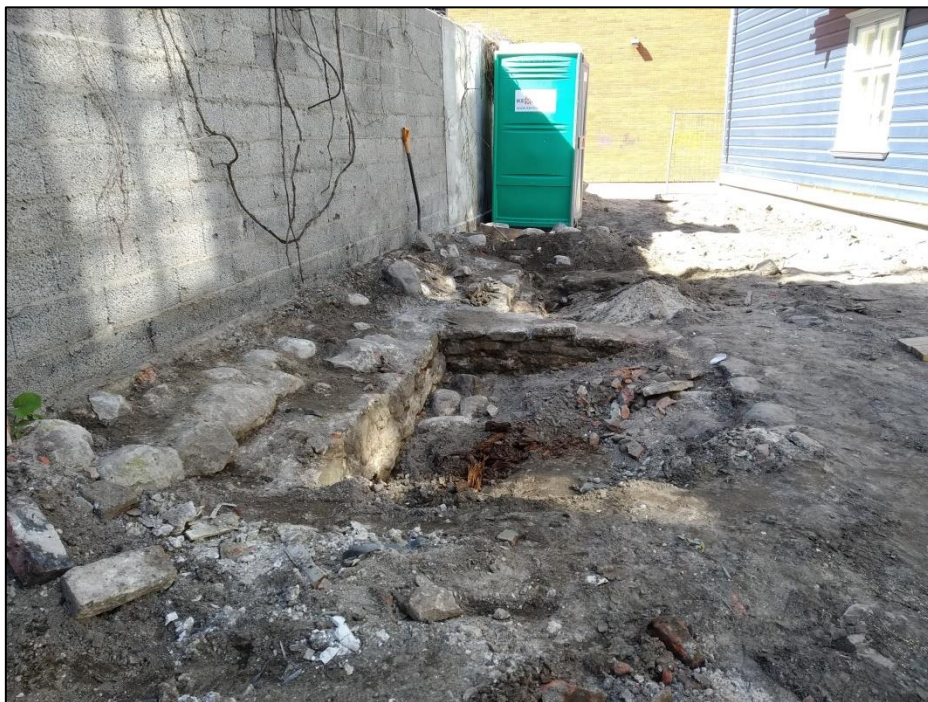
2. Hommiku tänav 5. Vaade hoovi läänepoolses küljes paiknenud osaliselt väljapuhastatud müüridele lõunakagu poolt.

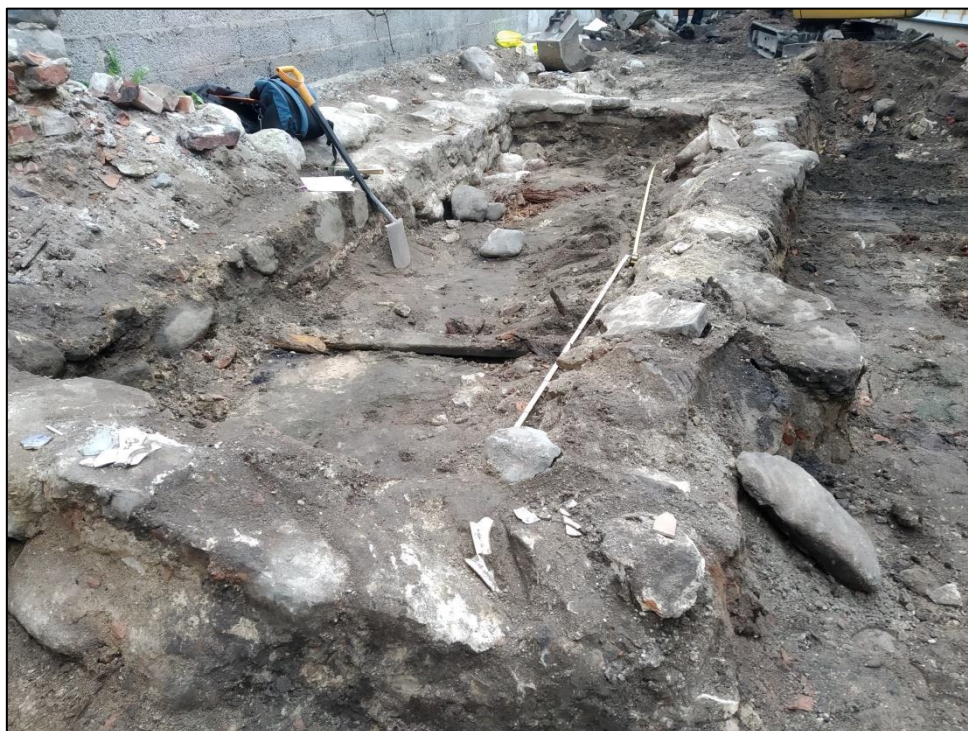
1. Hommiku tänav 5. Vaade kinnistu läänepoolses küljes olnud väikesemõõtmelise hoone vundamendile lõunakagu poolt.

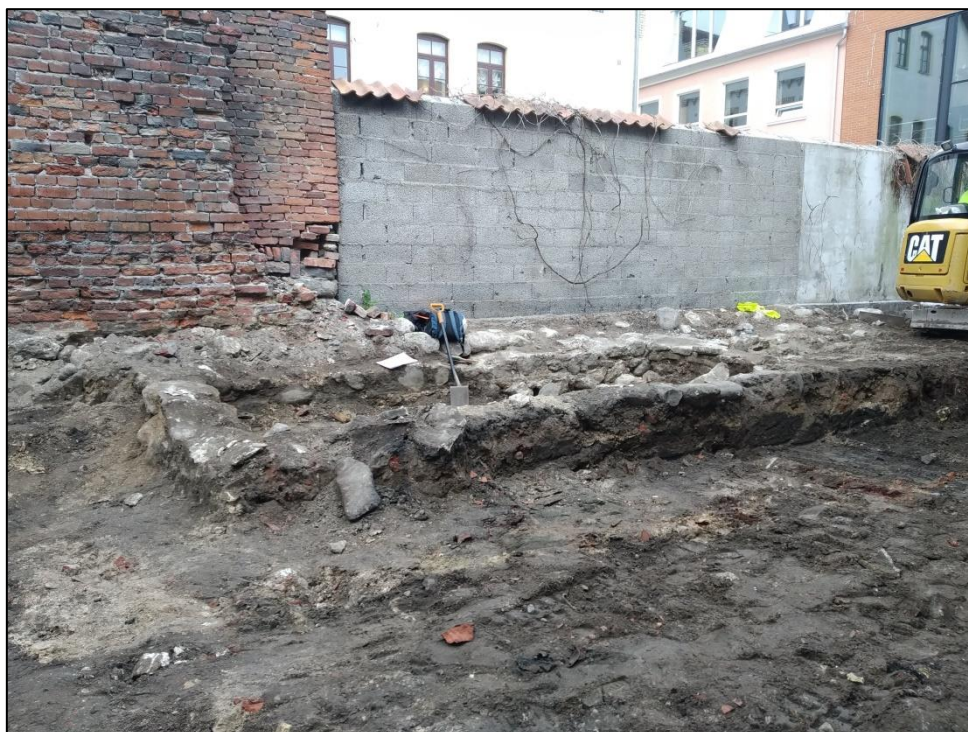
2. Hommiku tänav 5. Vaade kinnistu läänepoolses küljes olnud väikesemõõtmelise hoone vundamendile idakagu poolt.

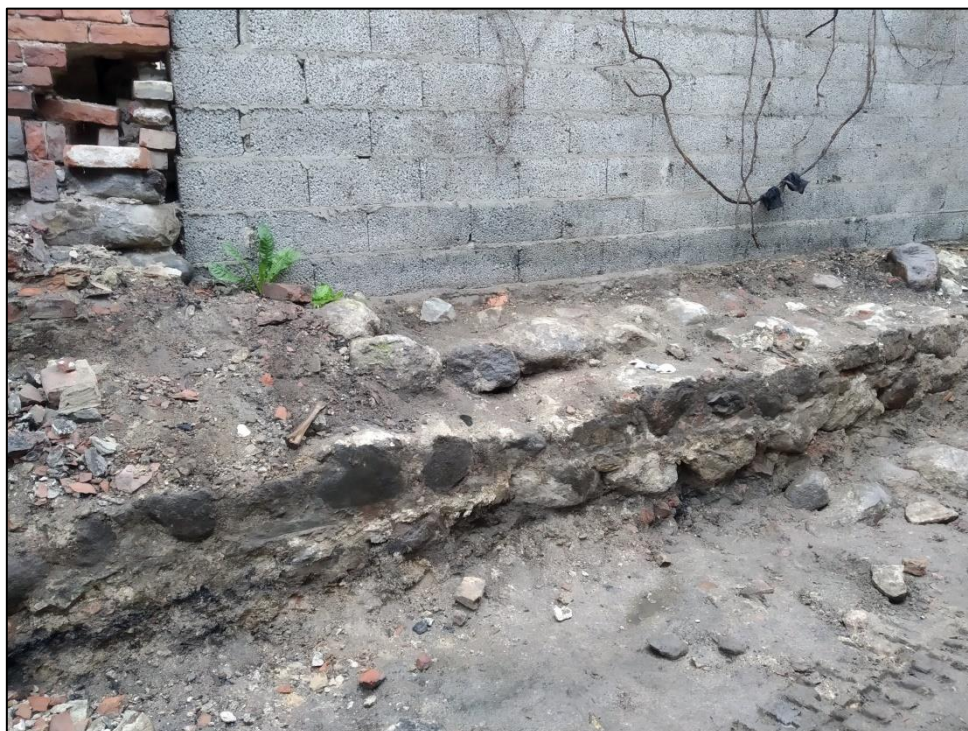
1. Hommiku tänav 5. Vaade kinnistu läänepoolses küljes olnud müürile kagu poolt.

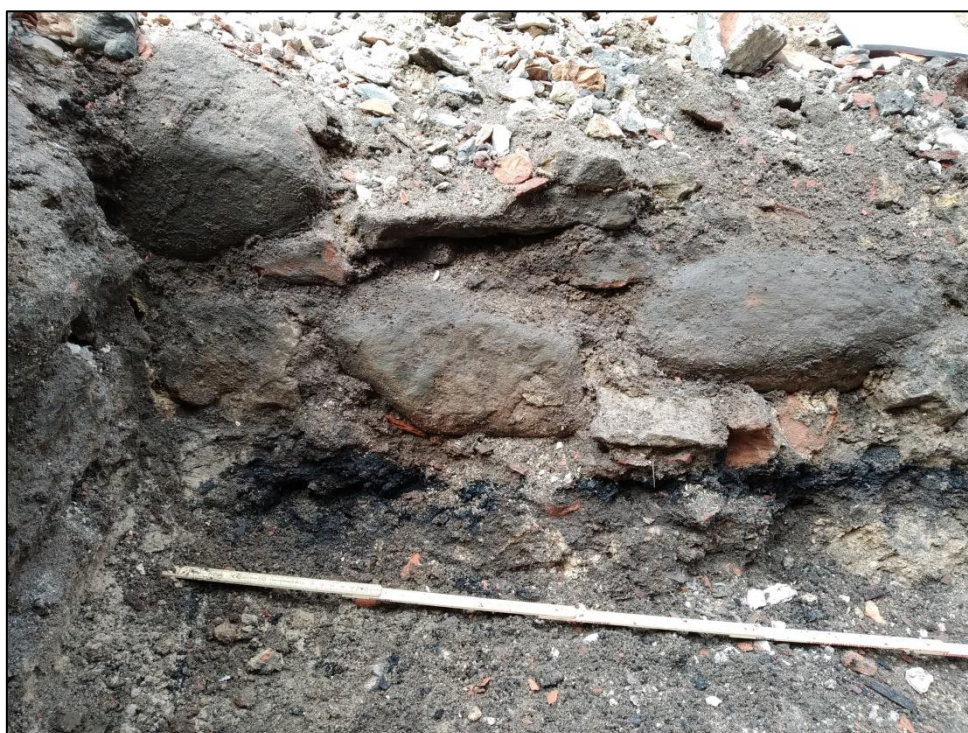
2. Hommiku tänav 5. Söene kiht kinnistu läänepoolses küljes olnud väikesemõõtmelise hoone edelapoolses sektoris. Vaade ida poolt.

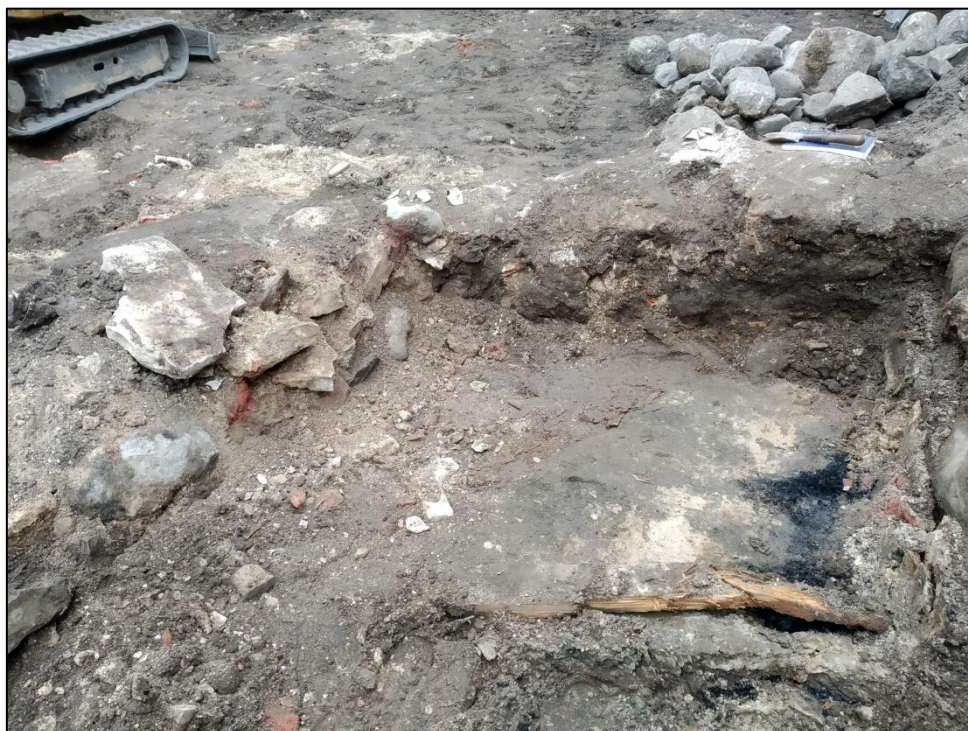
1. Hommiku tänav 5. Vaade kinnistu läänepoolsel küljel olnud väikesemõõtmelise hoone lõunapoolsele osale põhja poolt. Näha on ka põrandakatke.

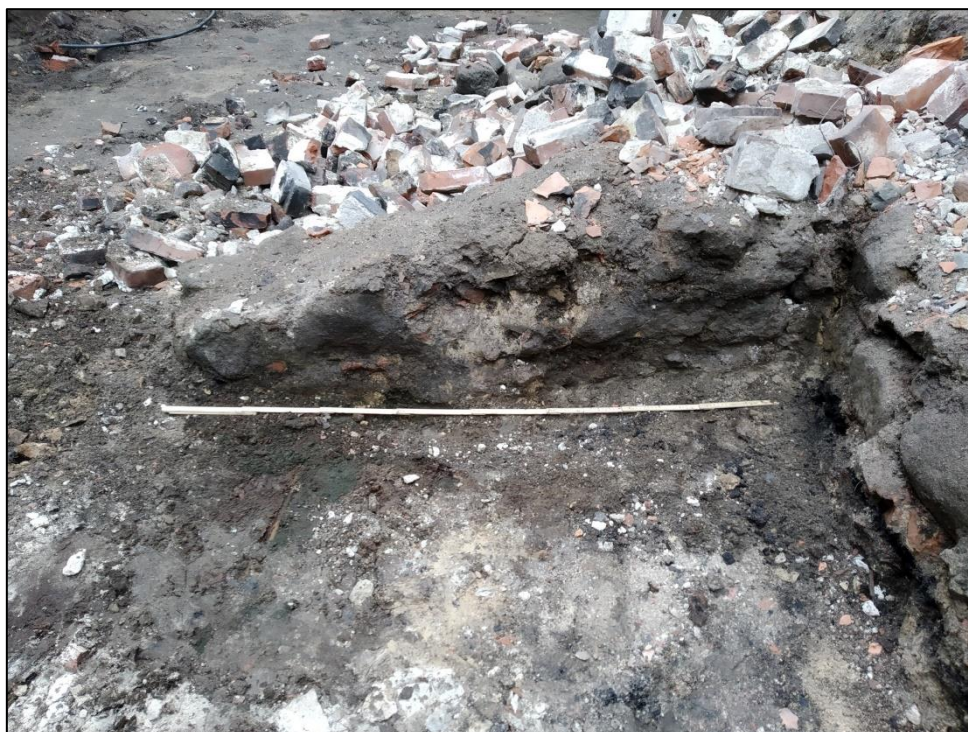
2. Hommiku tänav 5. Vaade kinnistu läänepoolsel küljel olnud väikesemõõtmelise hoone lõunapoolsele otsaseinale põhja poolt.

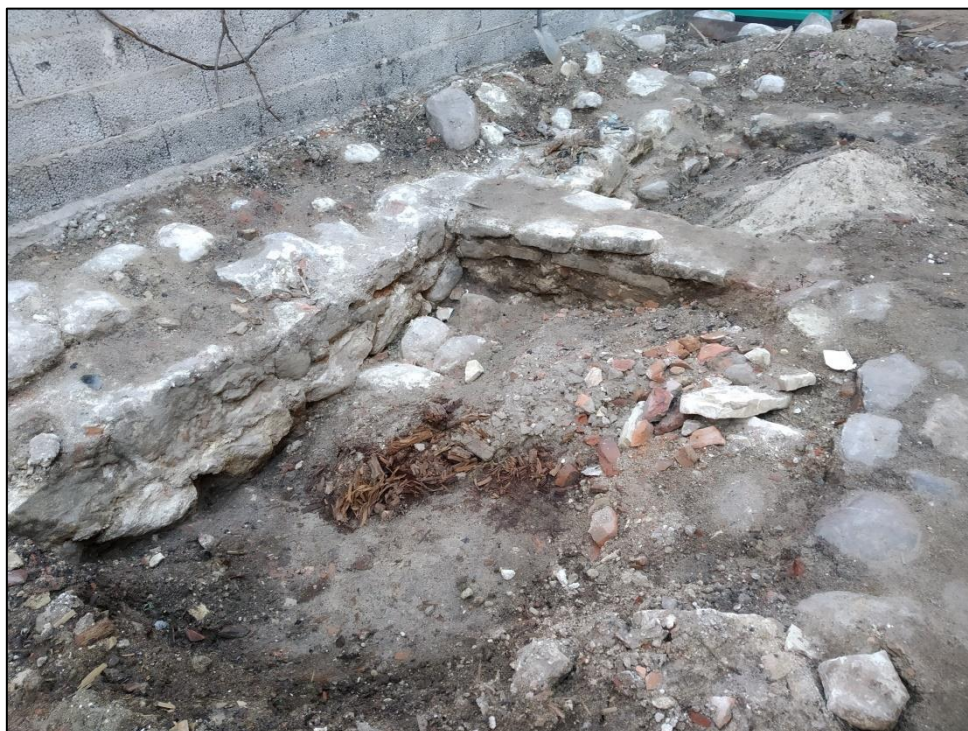
1. Hommiku tänav 5. Vaade kinnistu läänepoolsel küljel olnud väikesemõõtmelise hoone põhjapoolsele osale kagu poolt. Keskkel on puitpõranda põhjapoolse osa jäänused. Paremalt olevate sillutiskivide all on hoone läänepoolne müür.

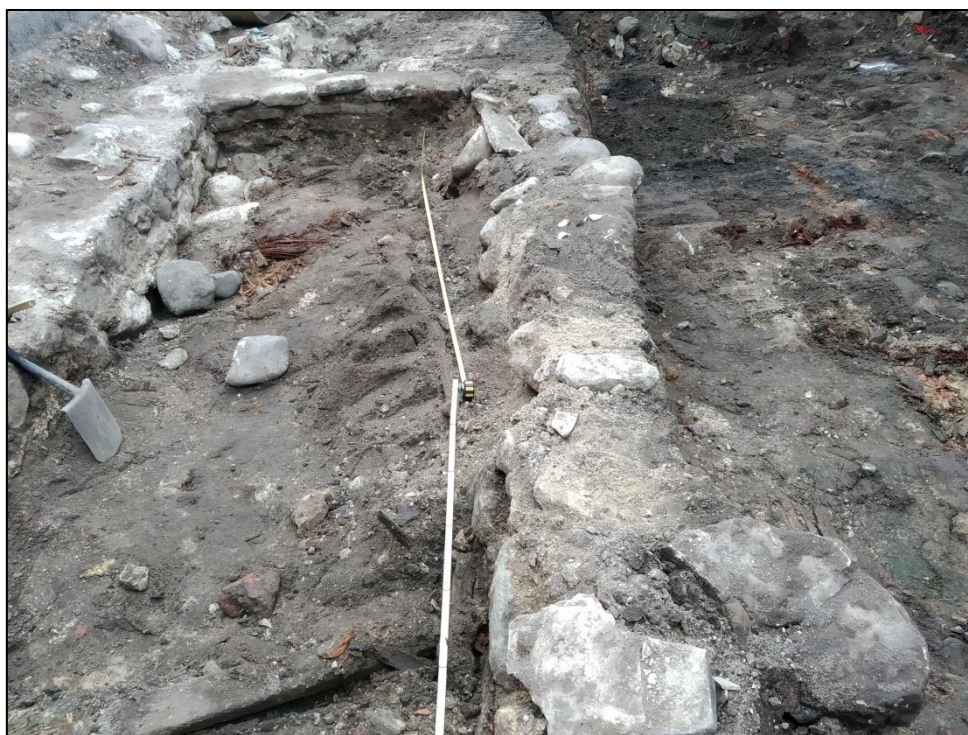
2. Hommiku tänav 5. Vaade kinnistu läänepoolsel küljel olnud väikesemõõtmelise hoone kesk- ja põhjapoolsele osale lõuna poolt. All ja keskel on näha puitpõranda jäänused.

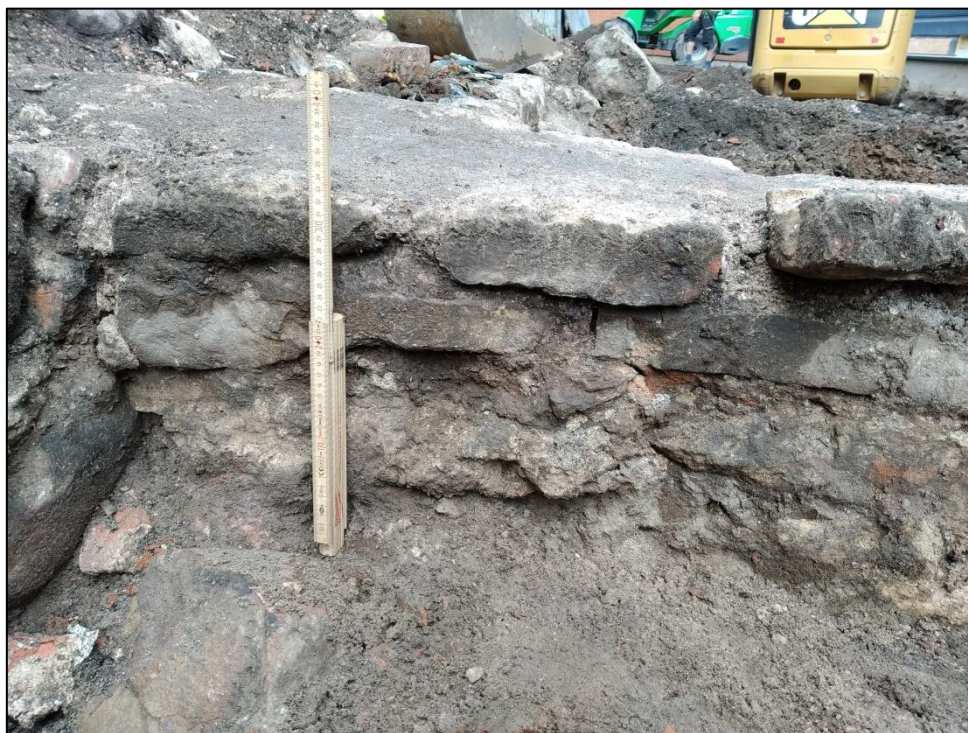
1. Hommiku tänav 5. Vaade kinnistu läänepoolisel küljel olnud väikesemõõtmelise hoone põhjapoolse otsaseina läänepoolsele osale lõuna poolt.

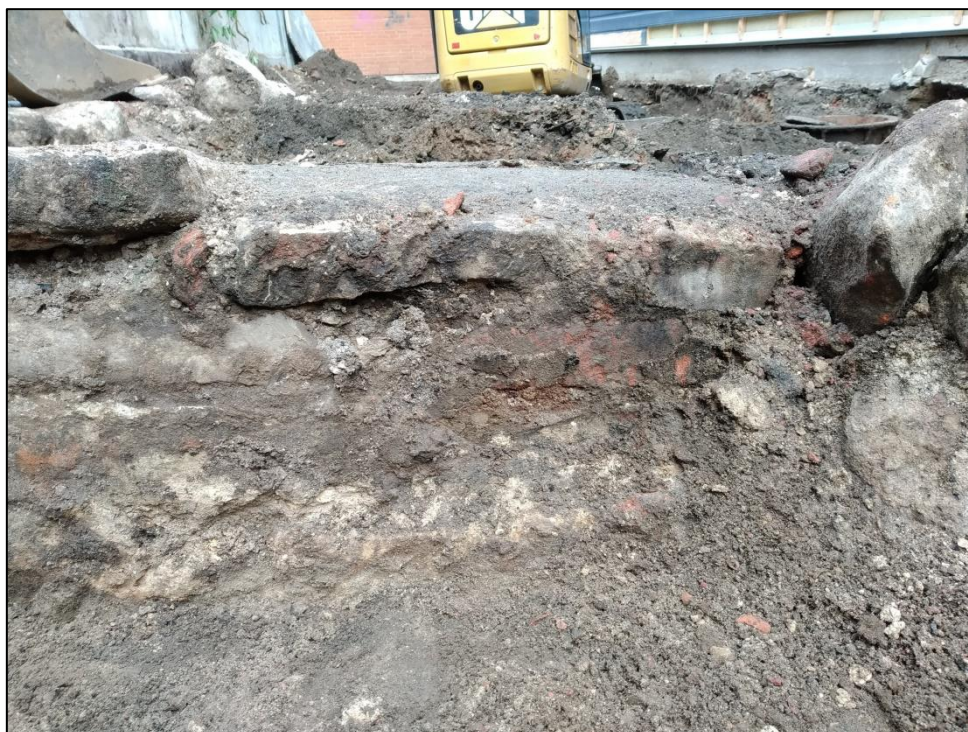
2. Hommiku tänav 5. Vaade kinnistu läänepoolisel küljel olnud väikesemõõtmelise hoone põhjapoolse otsaseina idapoolsele osale lõuna poolt. Paremal olevad kivid pärinevad hoone idapoolsest seinast.
