**Arheoloogiakeskus MTÜ**

**Aruanne Pärnu linnas Hommiku tänav 5 kinnistul teostatud  
arheoloogilistest uuringutest (asulakoht 11793, Pärnu vanalinna ja  
kuurordi muinsuskaitseala 27007) 2020. a**

**Gurly Vedru,  
arheoloog**

**Tallinn 2021**

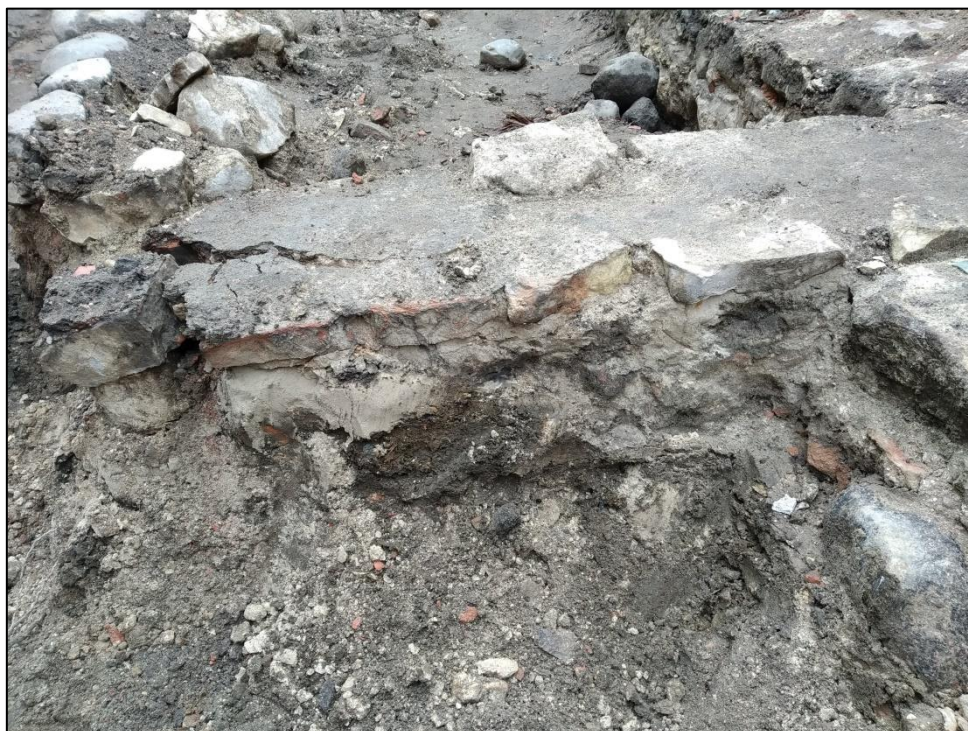
1. Hommiku tänav 5. Vaade kinnistu läänepoolsel küljel olnud väikesemõõtmelise hoone põhjapoolsele otsaseina põhja poolt.

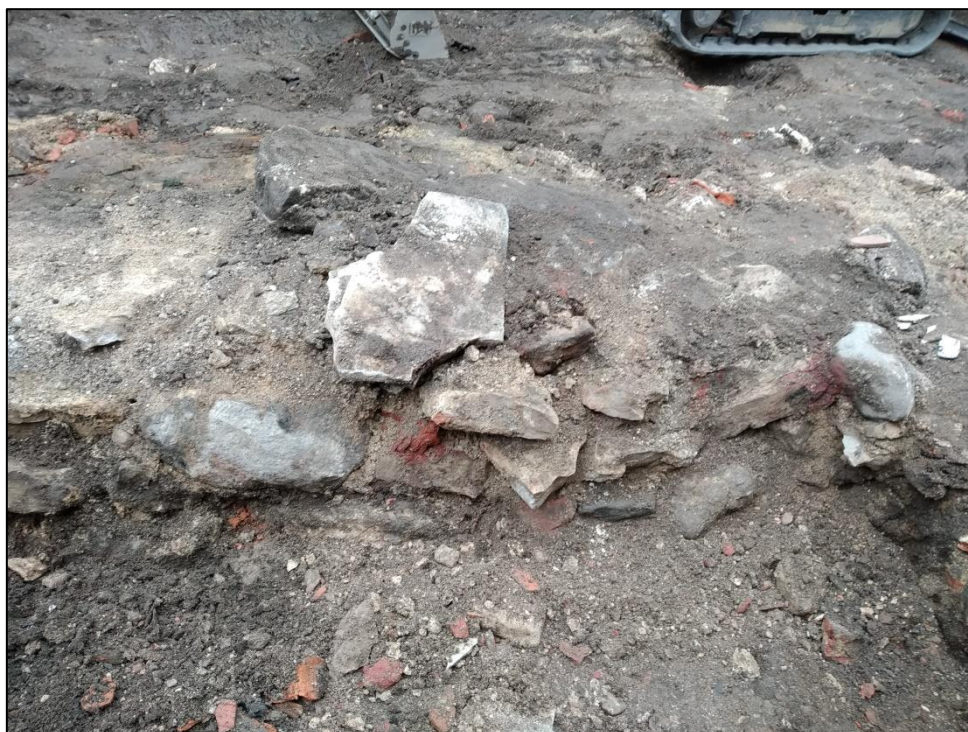
2. Hommiku tänav 5. Vaade kinnistu läänepoolsel küljel olnud väikesemõõtmelise hoone idapoolse pikiseina lõunapoolsele osale lääne poolt.

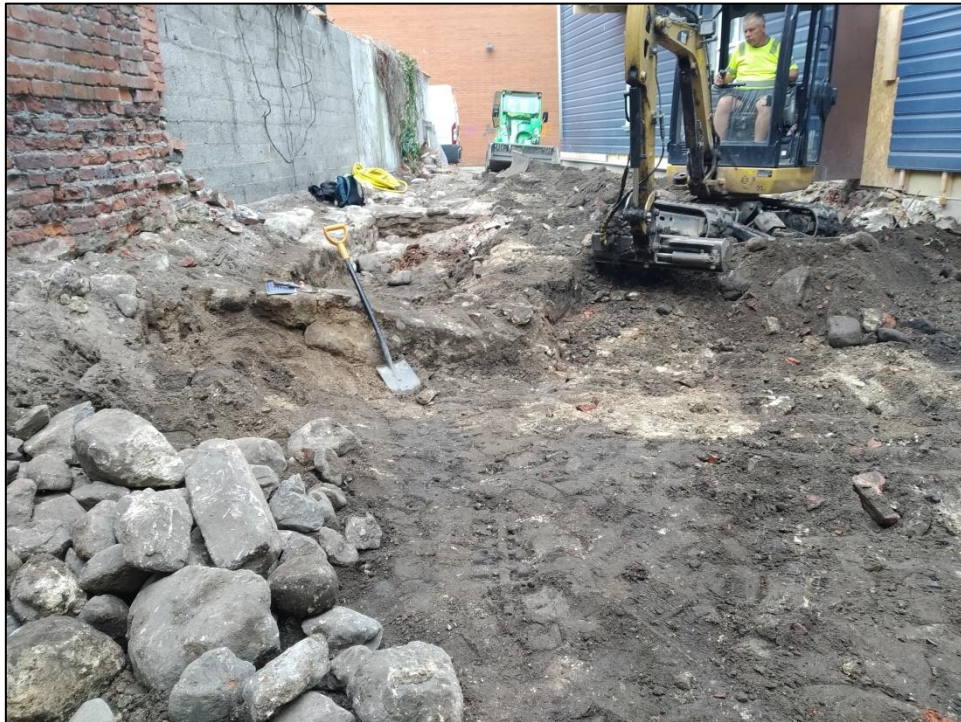
1. Hommiku tänav 5. Varasemat suuremat hoonet markeriv mördijälg hoovis. Fotol on vasakul varasema väikesemõõtmelise hoone vundament ning paremal Hommiku tänav 5/1 elamu.

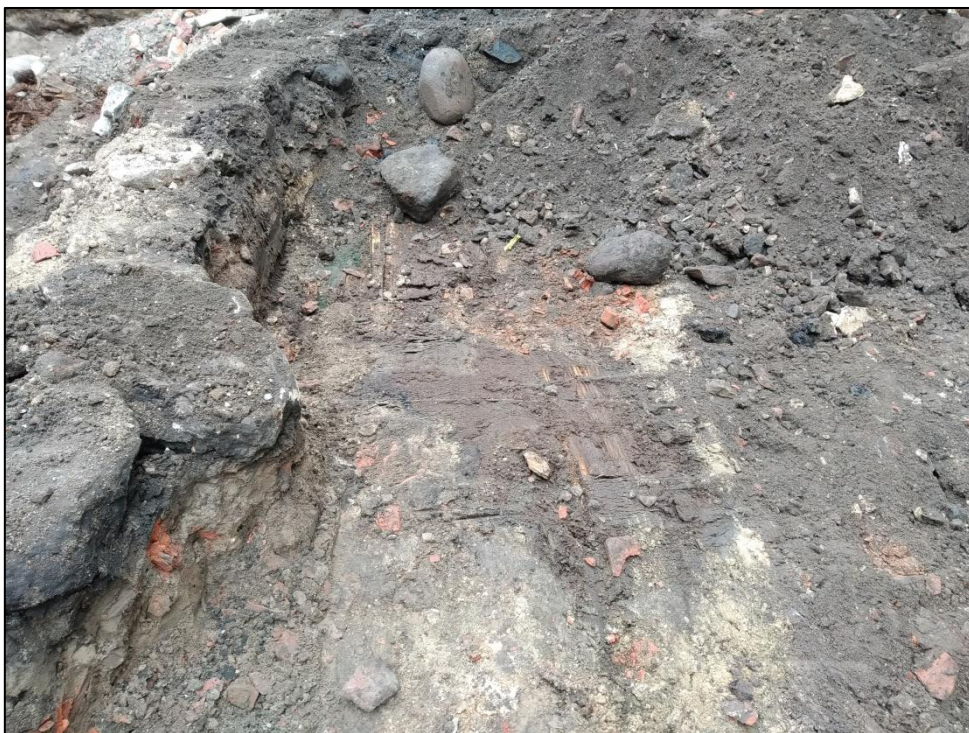
2. Hommiku tänav 5. Laudadest põrandajäänus läänepoolsest väikesemõõtmelisest hoonepõhjast ida pool. Vaade lõuna poolt. Vasakul on väikese hoonejäänuse idapoolne sein.

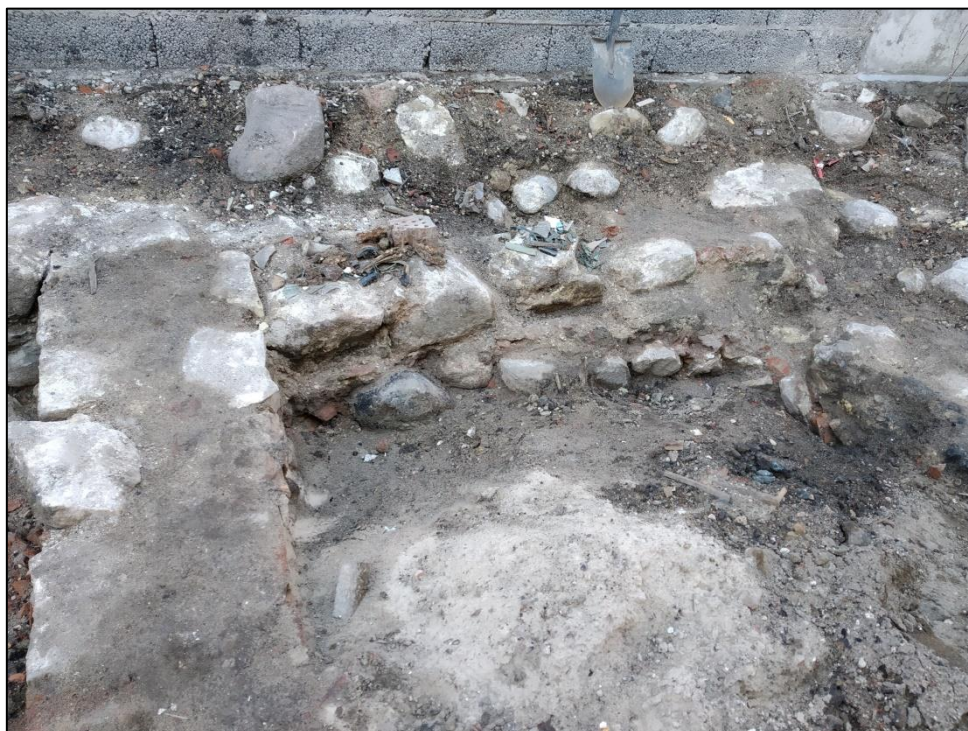
1. Hommiku tänav 5. Vaade kinnistu läänepoolsel piiril paikneva põhja–lõuna-suunalise müüri põhjapoolsele osale ida poolt. Vasakul on väikese hoonepõhja põhjapoolne otsamüür ning paremal osaliselt väljapuhastatud põhjapoolne müür.

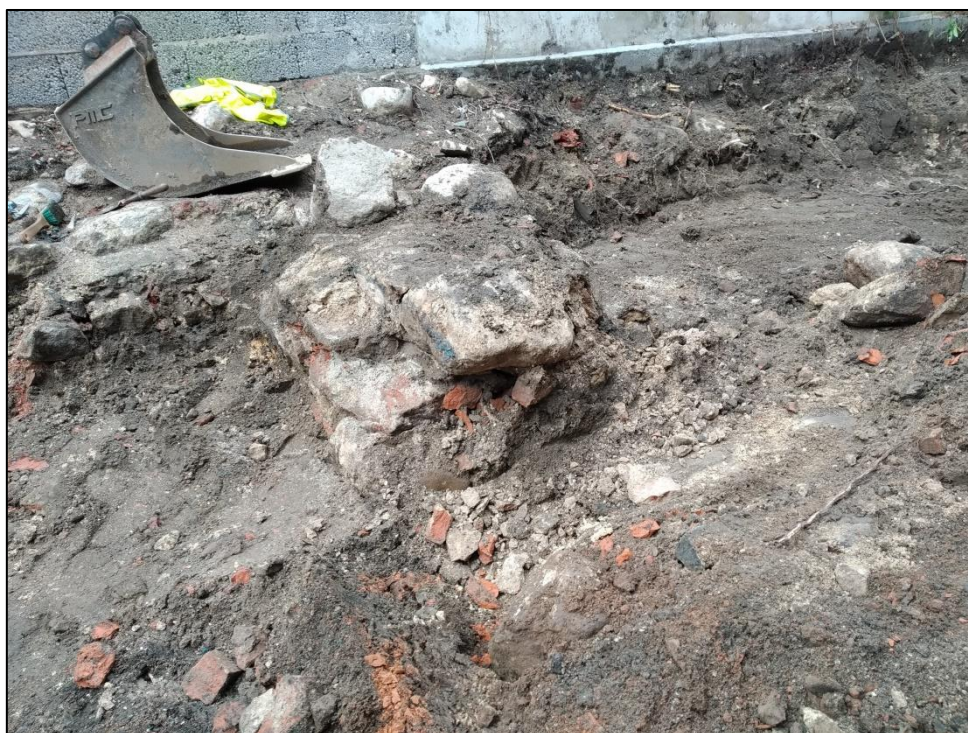
2. Hommiku tänav 5. Ida–lääne-suunaline põhjapoolne müür. Vaade idakagu poolt.

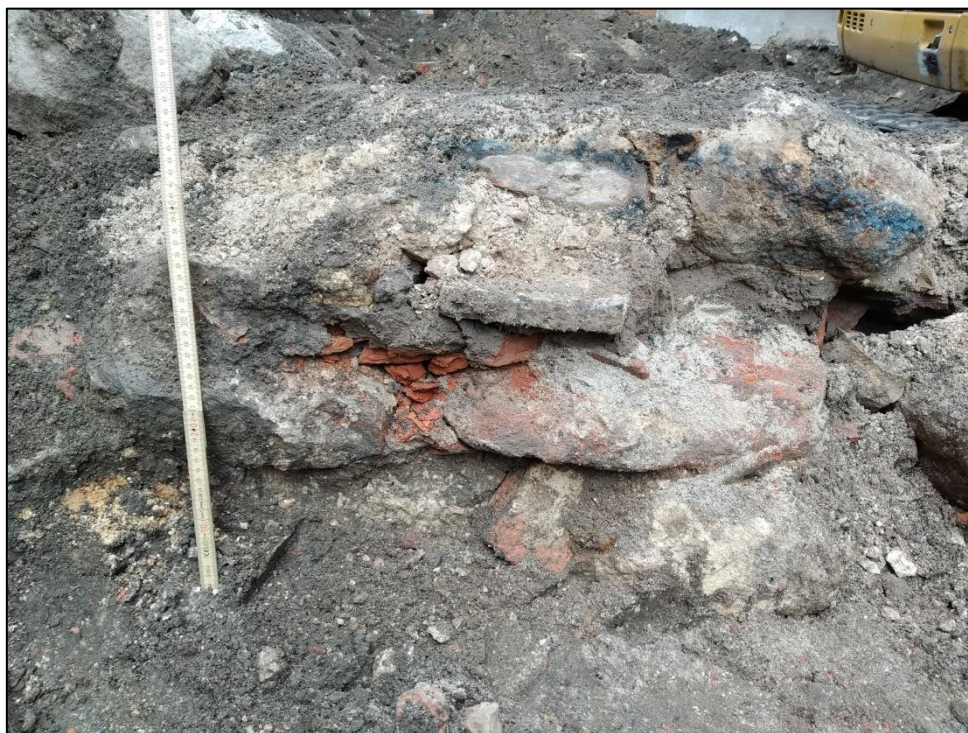
1. Hommiku tänav 5. Vaade põhjapoolse ida-lääne-suunalise müürikatke läänepoolsele osale lõuna poolt.

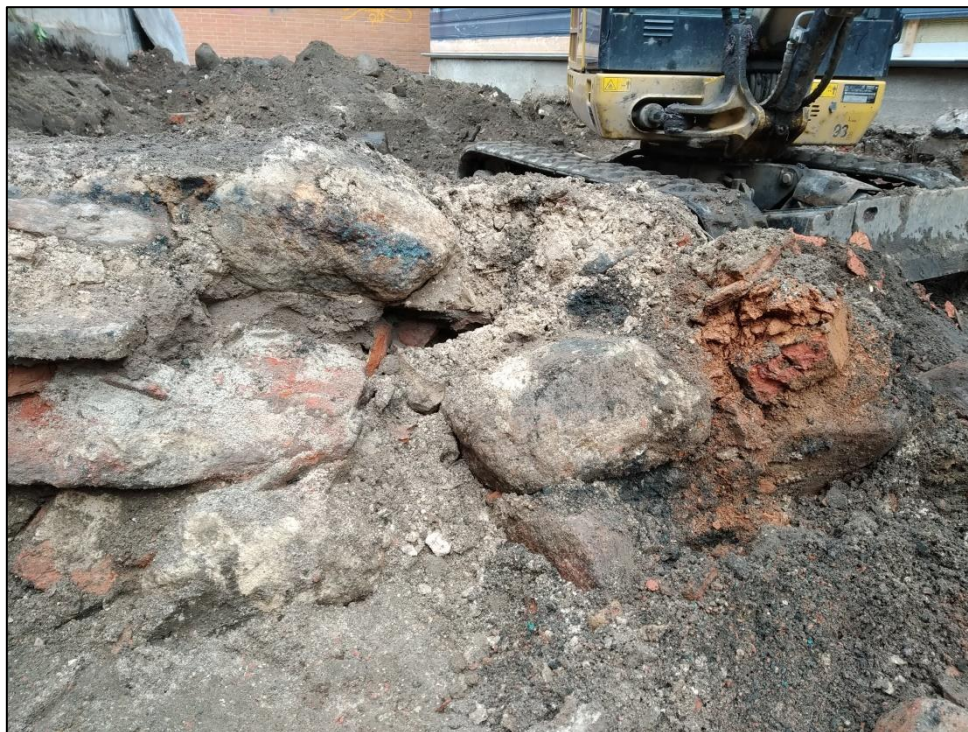
2. Hommiku tänav 5. Vaade põhjapoolse ida-lääne-suunalise müürikatke idapoolsele osale lõuna poolt.

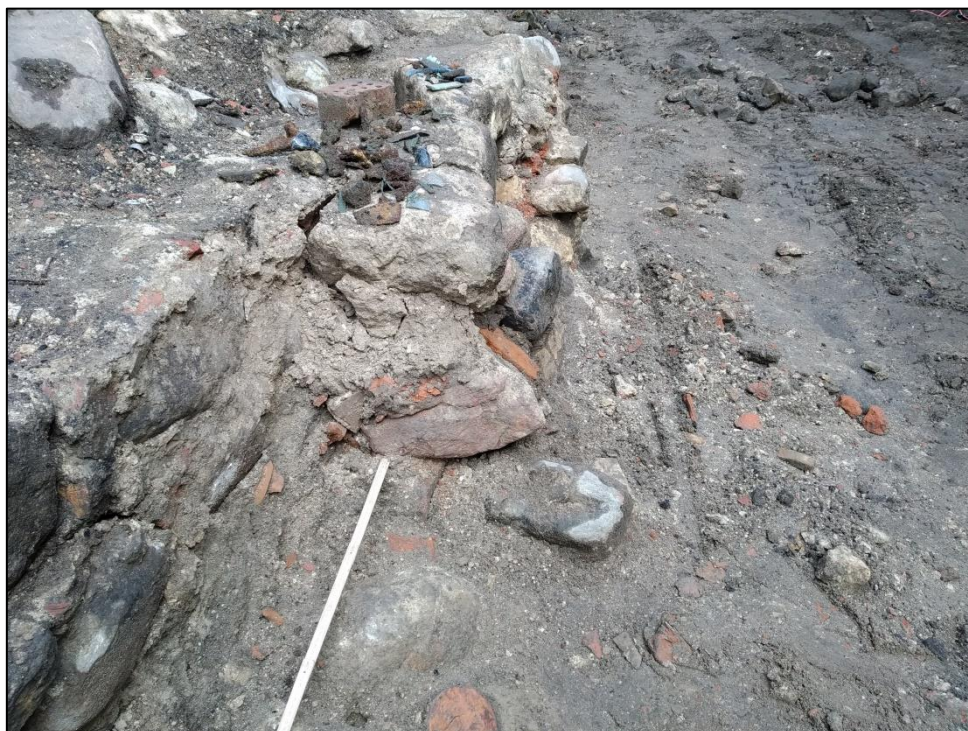
1. Hommiku tänav 5. Läänepoolse pikimüüri põhjapoolne osa pärast ida–lääne-suunaliste müüride eemaldamist. Vaade lõuna poolt.

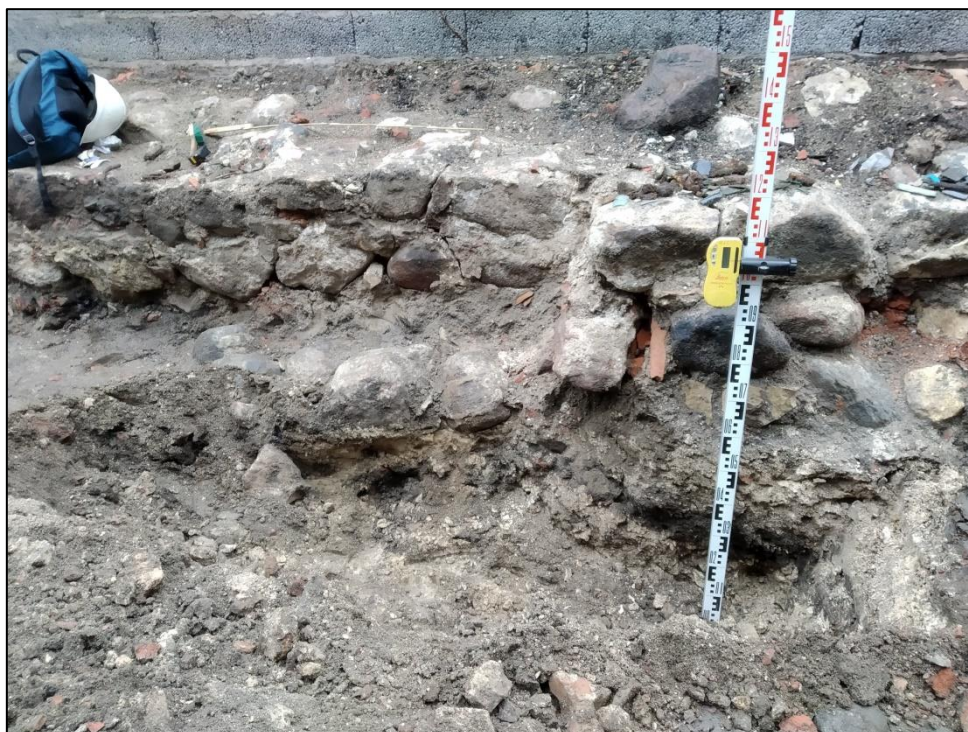
2. Hommiku tänav 5. Vaade läänepoolse pikimüüri juurde kaevatud tranšeele ida poolt.

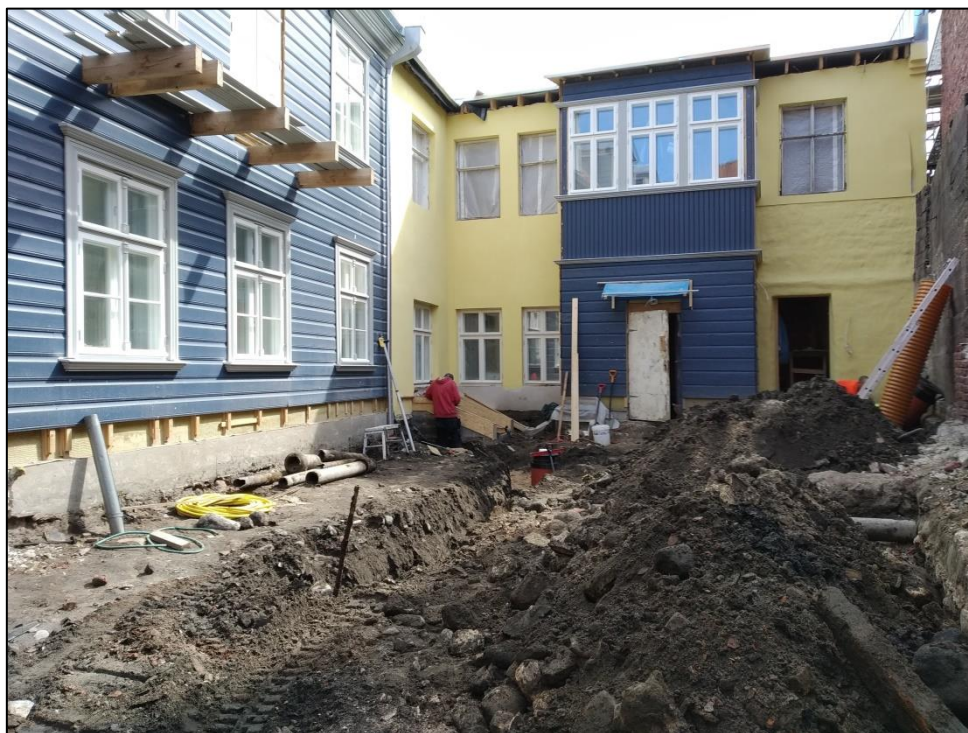
1. Hommiku tänav 5. Trassikaev. Vaade idakirdepoolse kraavi kesk- ja lõunakagupoolsele osale põhja poolt.

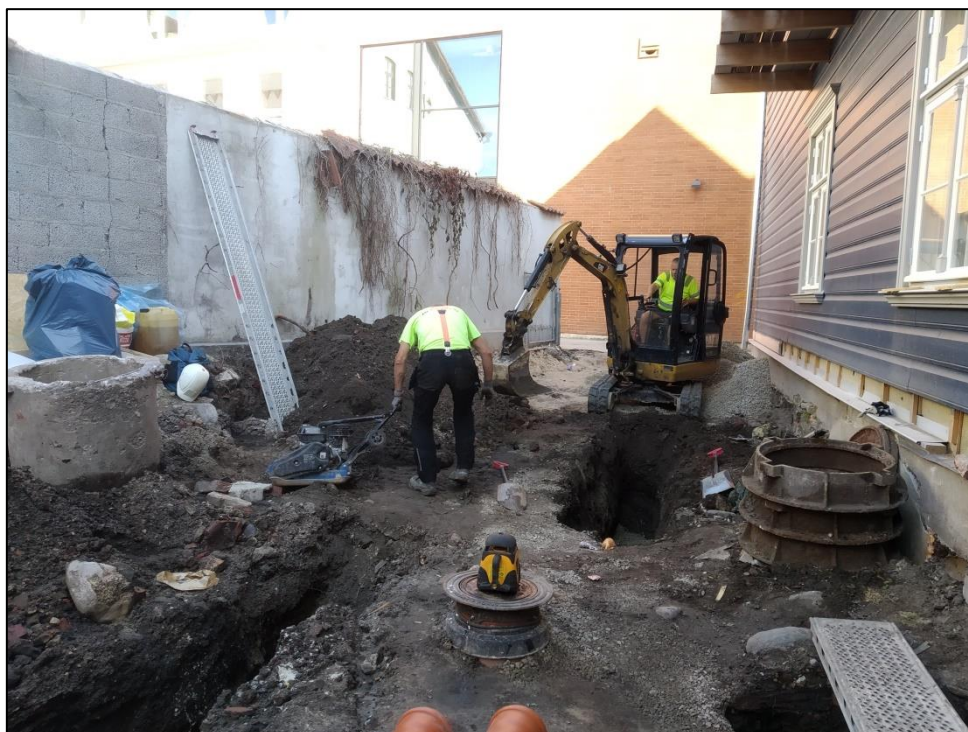
2. Hommiku tänav 5. Trassikaev. All vasakul on lääneedelapoolse kraavi keskosa, keskel kaevatakse idakirdepoolse kraavi põhjaloodepoolset osa. Vaade lõunakagu poolt.

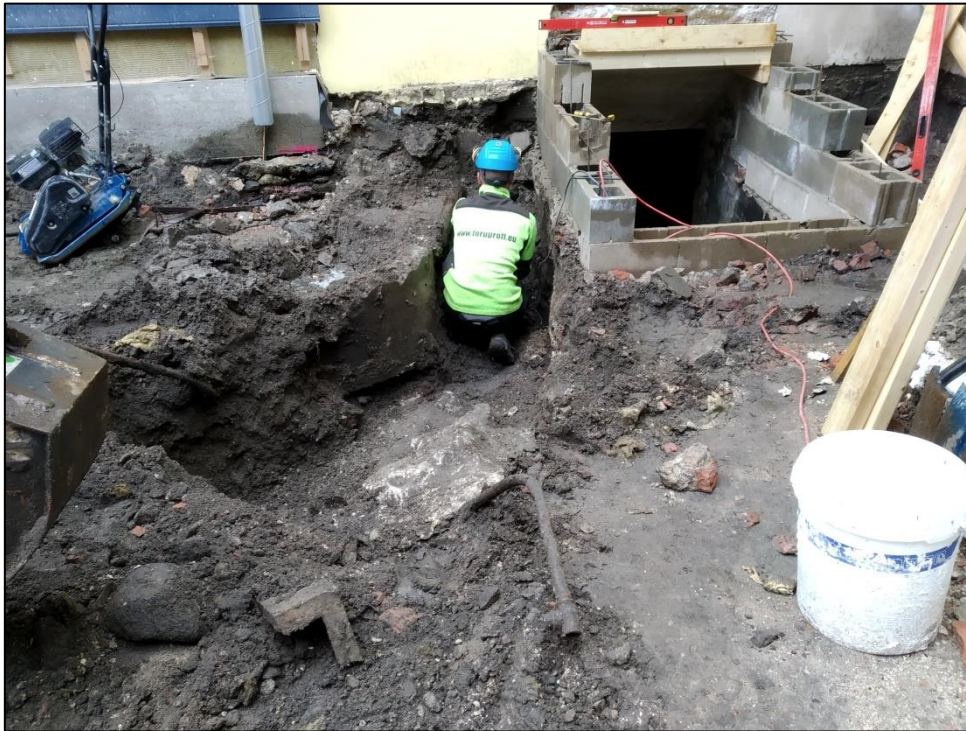
1. Hommiku tänav 5. Vaade idakirdepoolse kraavi lõunakagupoolsele osale lääne poolt. Keskul vasakul nõukogudeaegne betoonkaev ja sellest lääne pool foto keskel müürikatke.

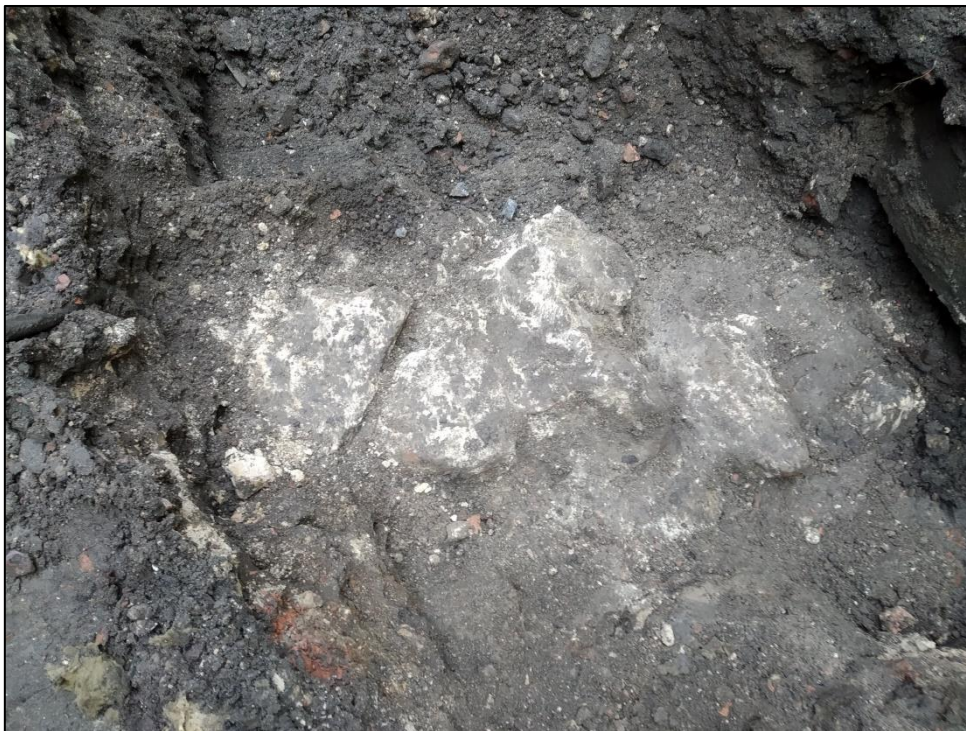
2. Hommiku tänav 5. Idakirdepoolse kraavi lõunakagupoolses otsas olnud ida-lääne-suunaline müürikatke. Vaade lõuna poolt.

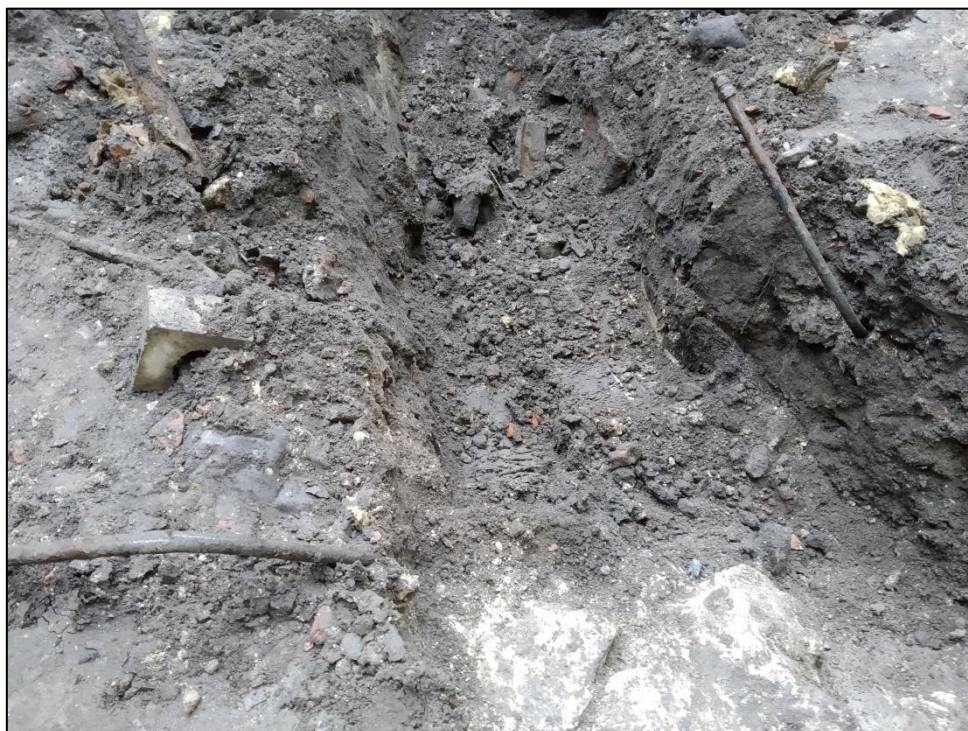
1. Hommiku tänav 5. Tagasitäitepinnas idakirdepoolse kraavi lõunakagupoolses otsas. All paremal ja keskel ida-lääne-suunaline müür. Vaade lõuna poolt.

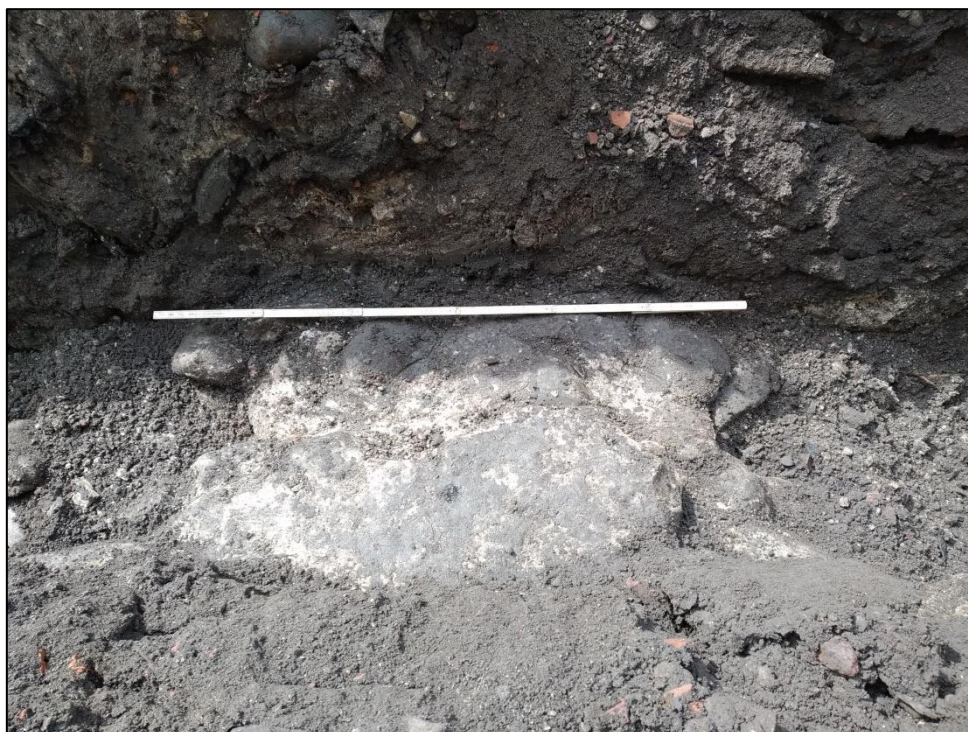
2. Hommiku tänav 5. Idakirdepoolsesse trassi jäänud teine ida-lääne-suunaline müür. Vaade ida poolt.

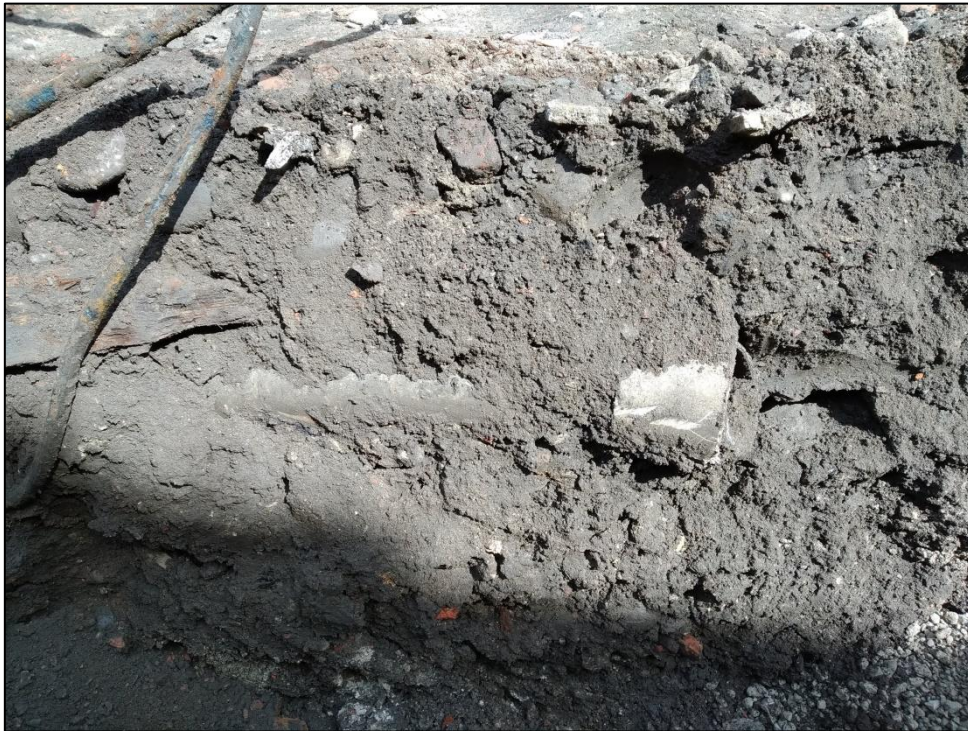
1. Hommiku tänav 5. Pinnasekihid idakirdepoolse kraavi keskosas. Vaade lääneedela poolt.

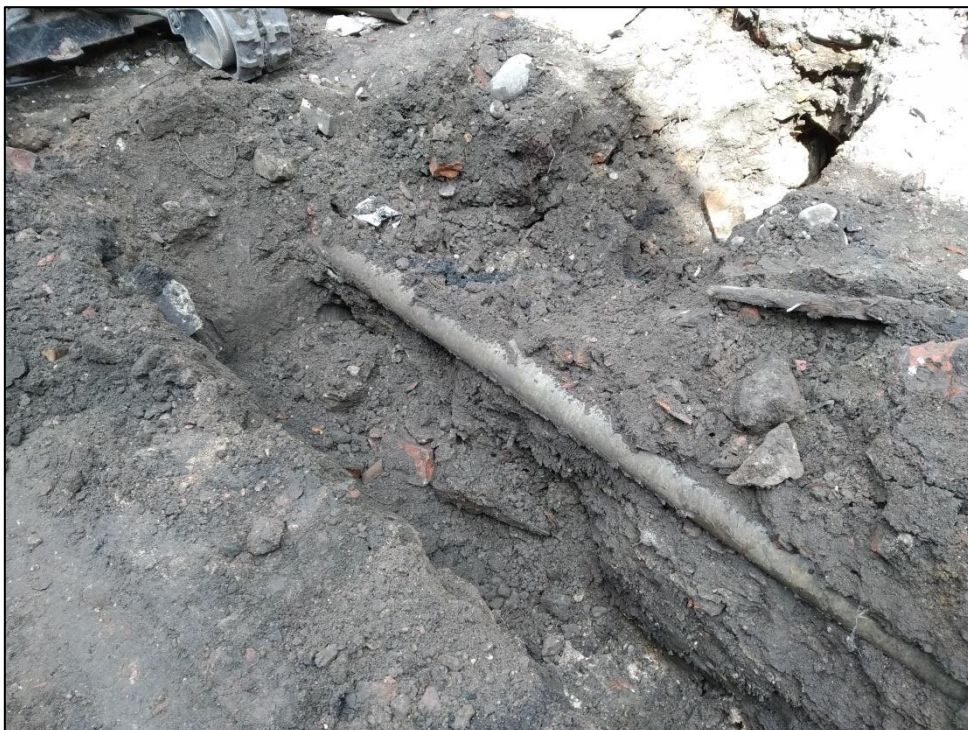
2. Hommiku tänav 5. Pinnasekihid idakirdepoolse kraavi põhjaloodepoolses osas. Vaade edela poolt.

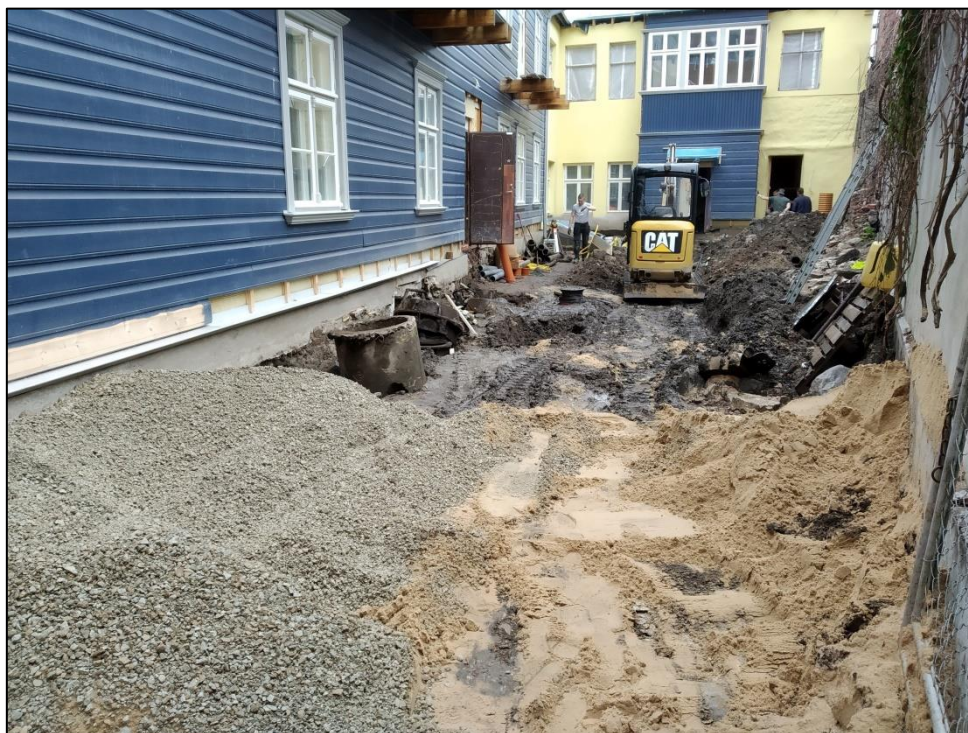
1. Hommiku tänav 5. Vaade lääneedelapoolse kraavi kaevamisele põhja poolt.

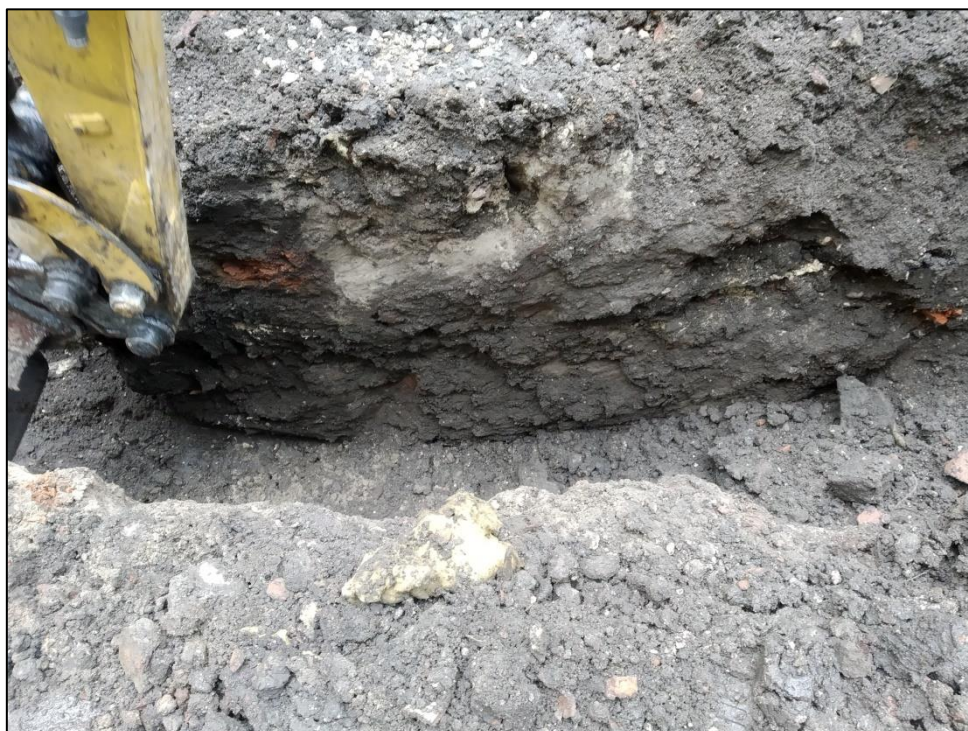
2. Hommiku tänav 5. Pinnasekihid lääneedelapoolses kraavis. Vaade lääneedela poolt.

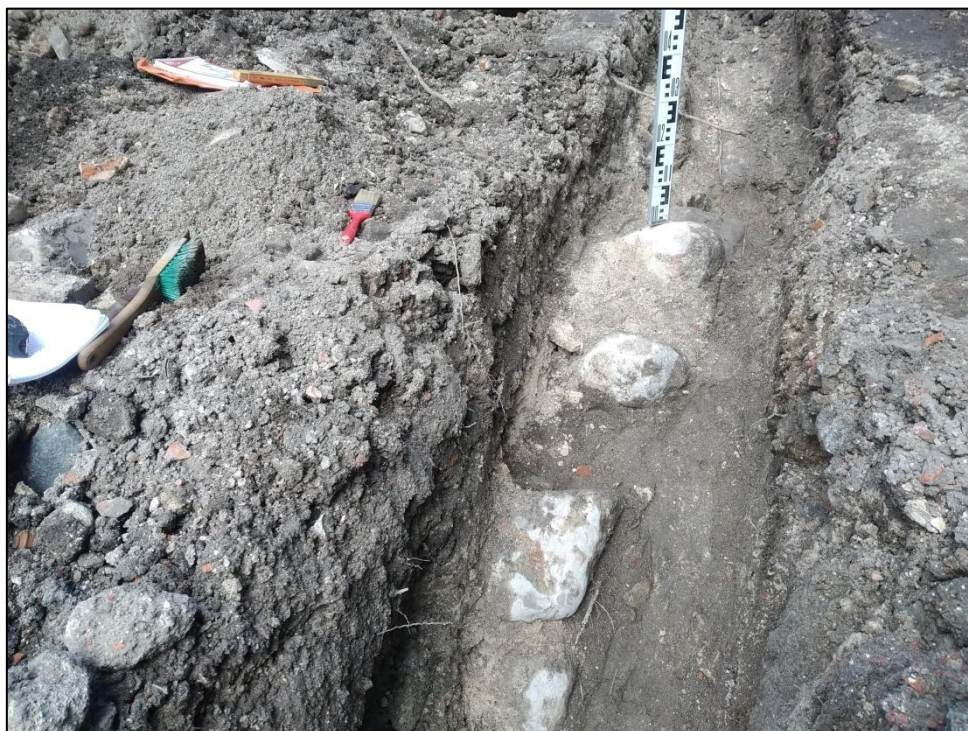
1. Hommiku tänav 5. Idakirde-lääneedela-suunalise müüri lääneedelapoolne ots lääneedelapoolses kraavis. Vaade pealmisele kividekihile lõunakagu poolt.

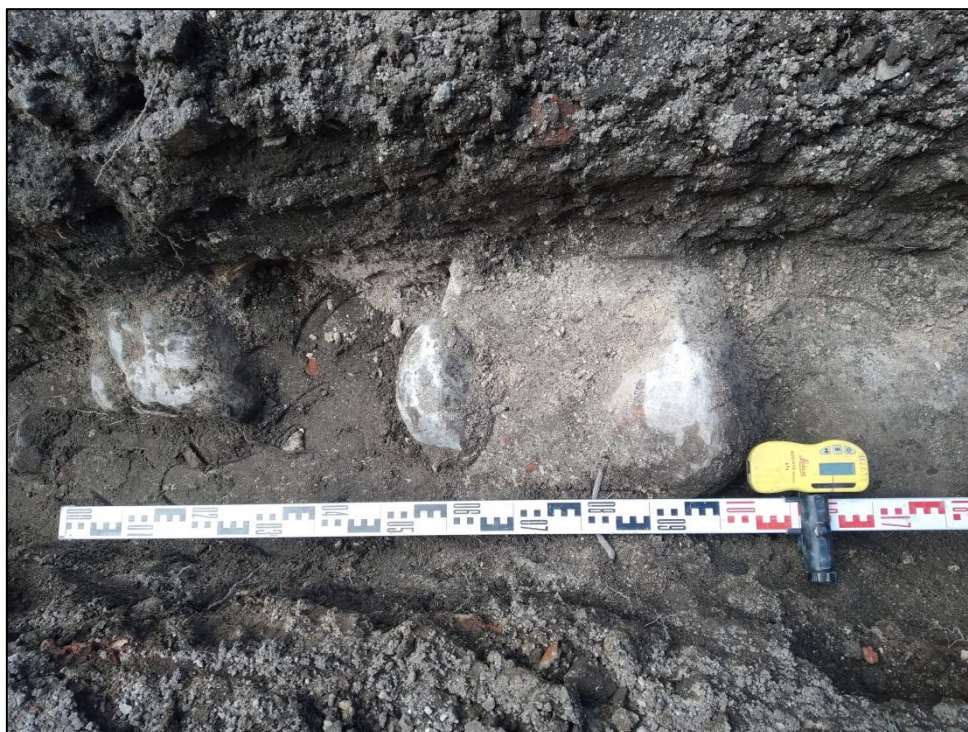
2. Hommiku tänav 5. Idakirde-lääneedela-suunalise müüri lääneedelapoolne ots lääneedelapoolses kraavis. Vaade pealmisele kividekihile idakirde poolt.

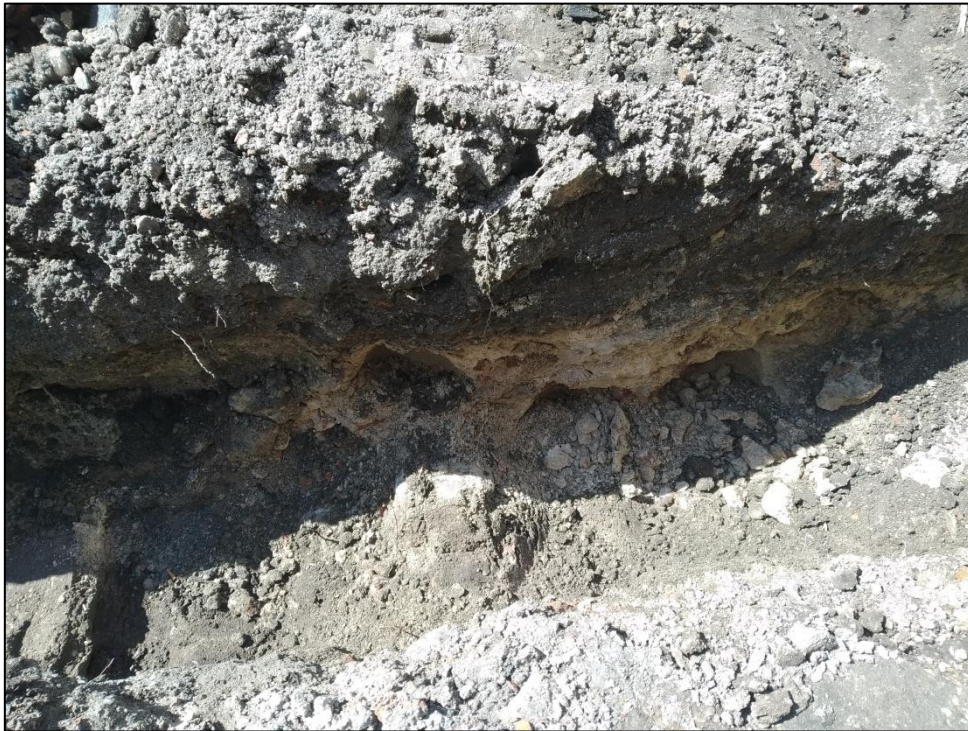
1. Hommiku tänav 5. Lääneedelapoolses kraavis olnud idakirde-lääneedela-suunalise müüri lääneedelapoolne ots pärast pealmiste kivide eemaldamist. Kraaviseinas on paljandunud paks mördikiht. Vaade idakirde poolt.

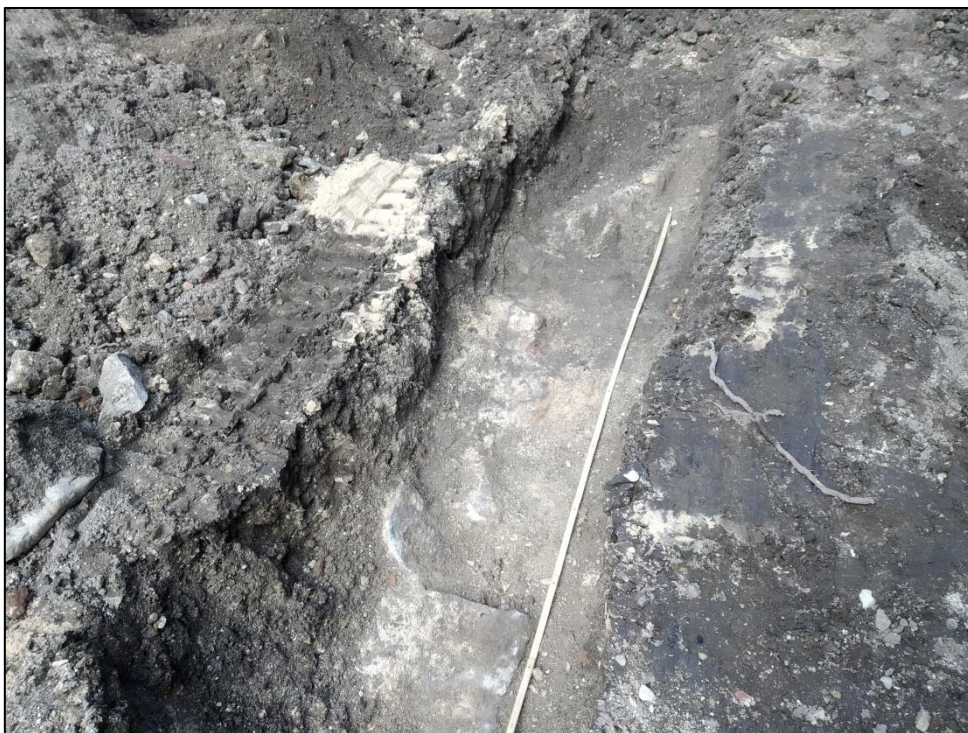
2. Hommiku tänav 5. Lääneedelapoolses kraavis olnud idakirde-lääneedela-suunalise müüri idakirdepoolne osa. Vaade pealmisele kividekihile lõunakagu poolt.

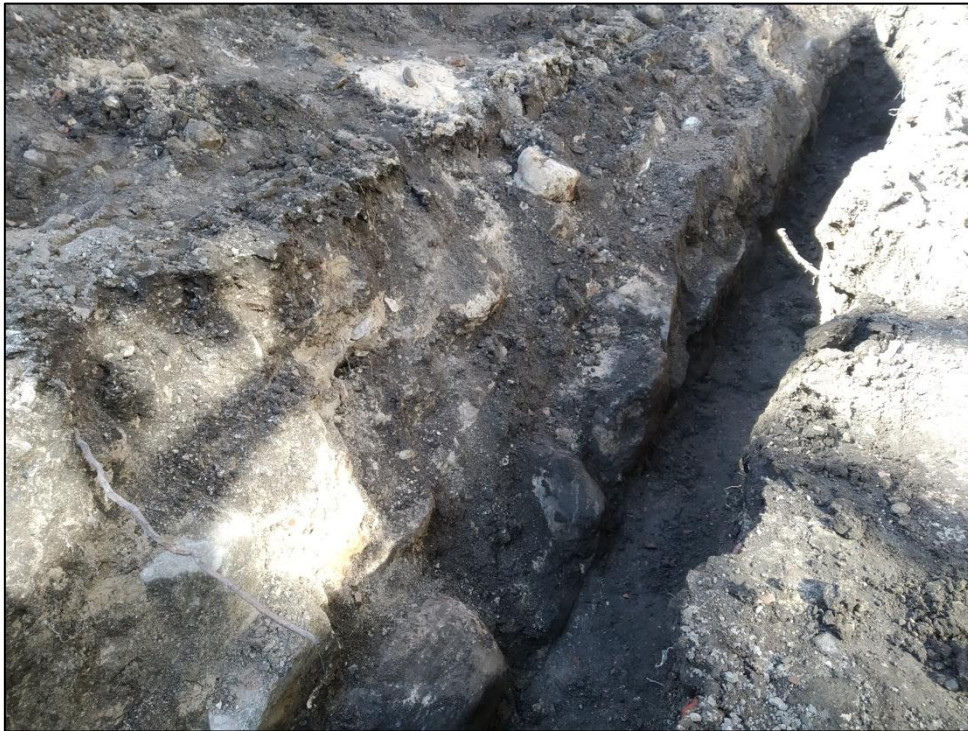
1. Hommiku tänav 5. Lääneedelapoolses kraavis olnud idakirde-lääneedela-suunalise müüri raudkividest alumine tugev müüriosa. Vaade kagu poolt.

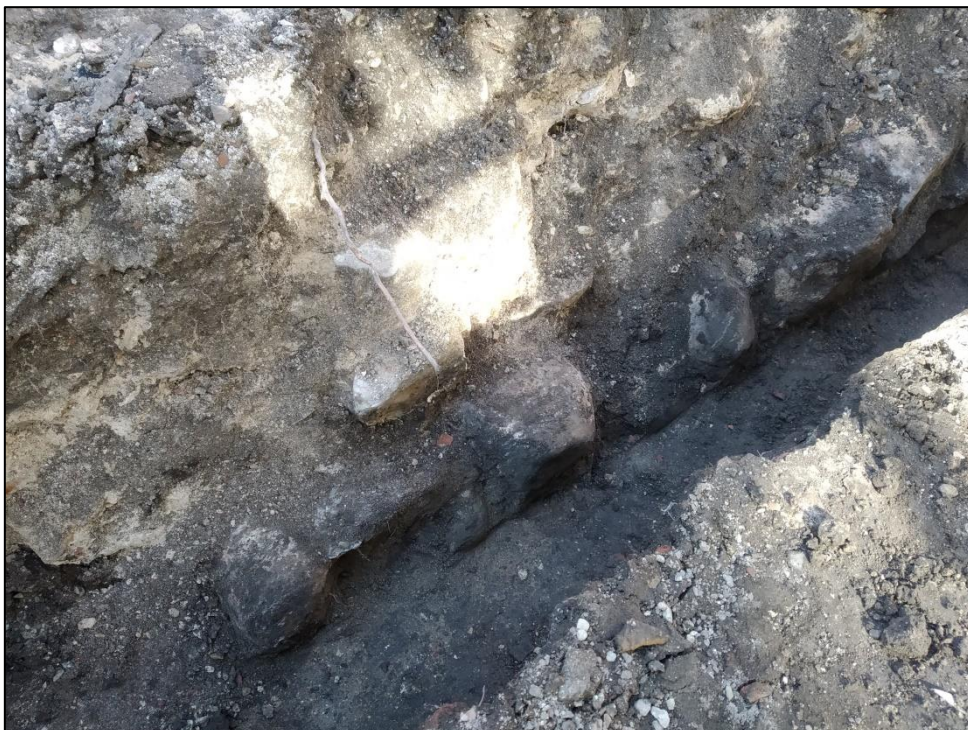
2. Hommiku tänav 5. Lääneedelapoolses kraavis olnud idakirde-lääneedela-suunalise müüri lääneedelapoolne osa. Vaade idakagu poolt.

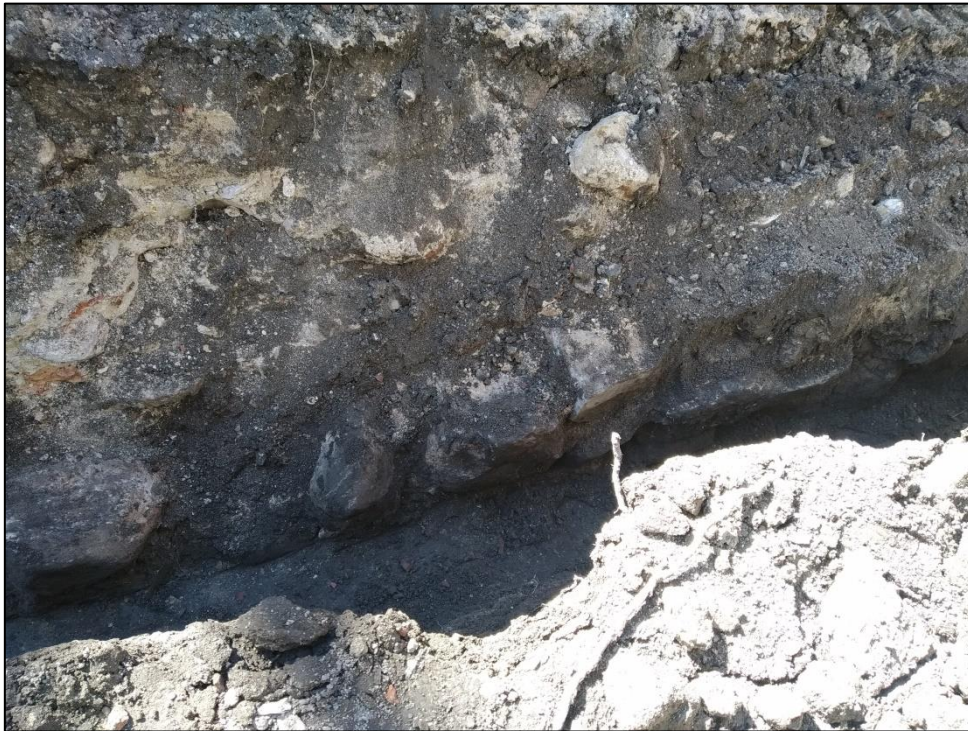
1. Hommiku tänav 5. Lääneedelapoolses kraavis olnud idakirde-lääneedela-suunalise müüri keskosa. Vaade idakagu poolt.

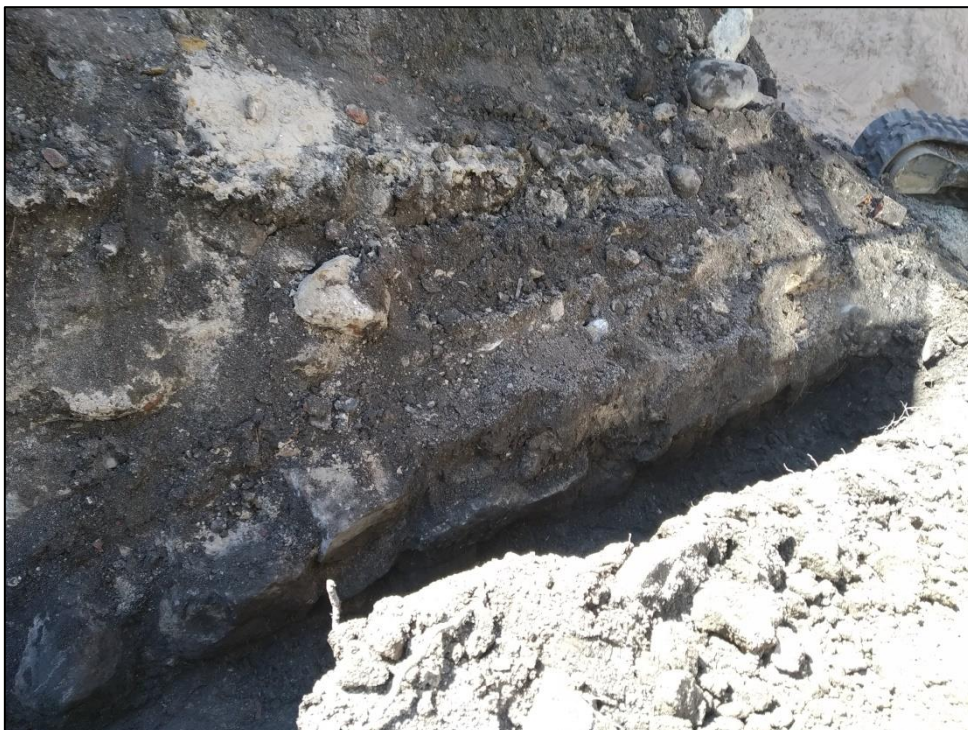
2. Hommiku tänav 5. Lääneedelapoolses kraavis olnud idakirde-lääneedela-suunalise müüri idakirdepoolne osa. Vaade idakagu poolt.

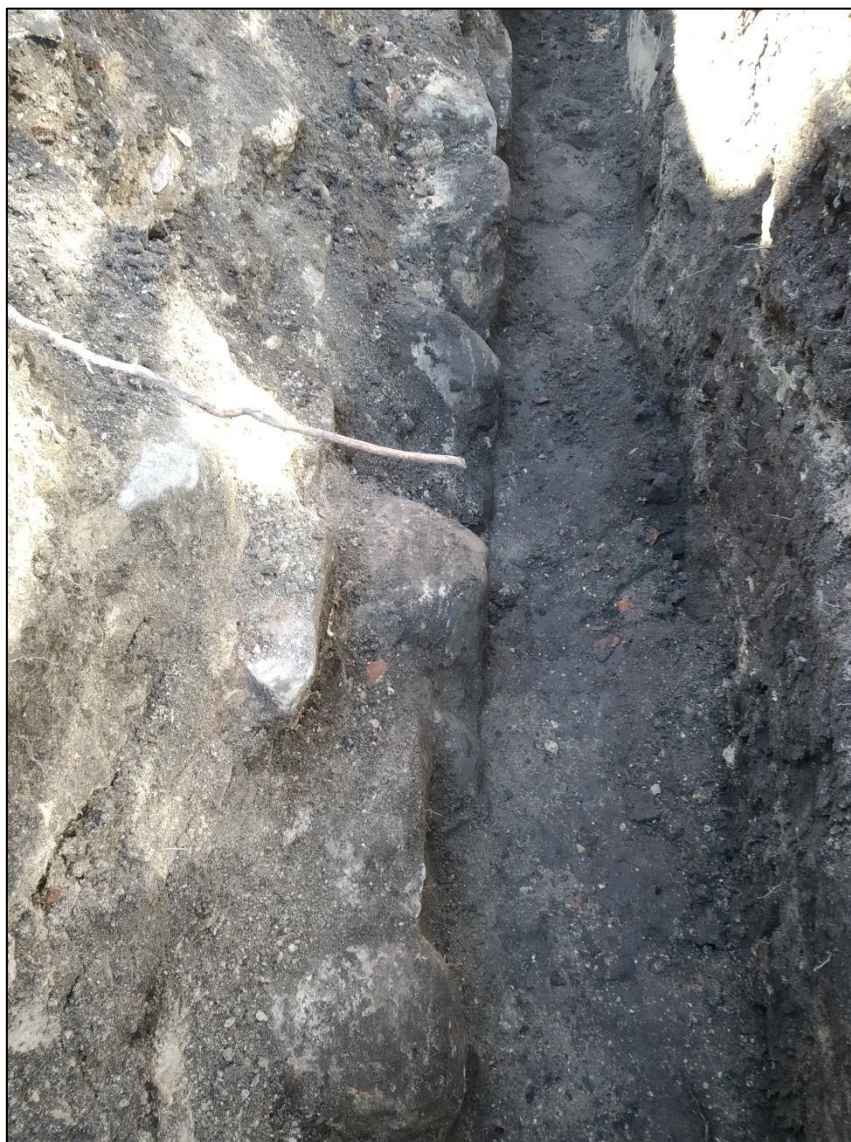
1. Hõmmiku tänav 5. Lääneedelapoolses kraavis olnud idakirde-lääneedela-suunalise müüri alumine tugev osa. Vaade lõuna poolt.

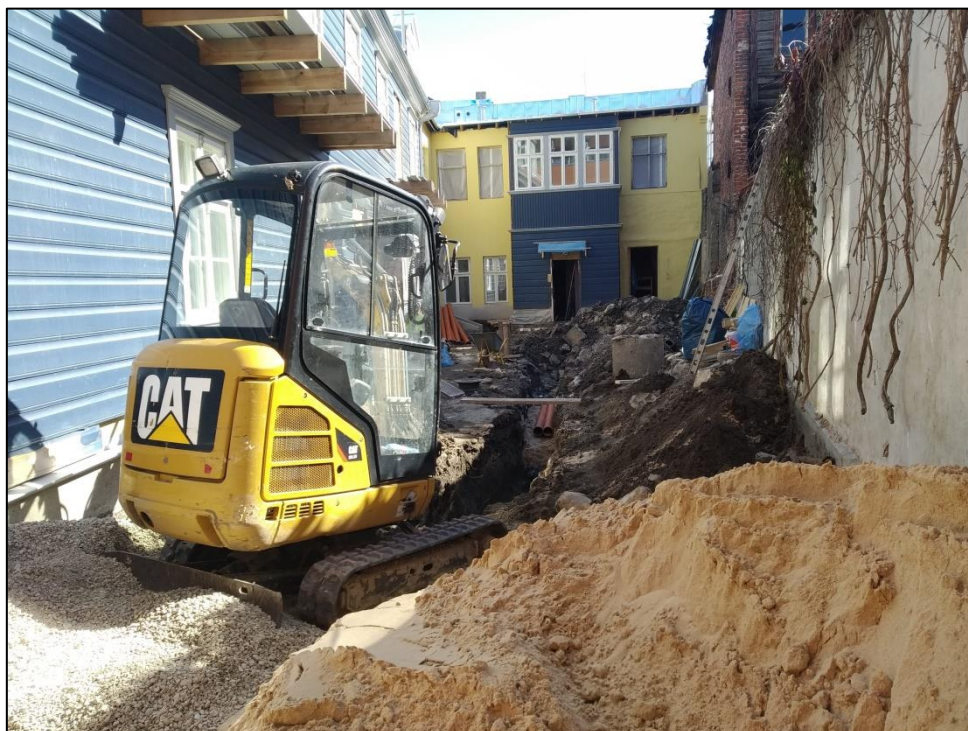
1. Hommiku tänav 5. Lääneedelapoolse kraavi asukoha muutmine. Vaade põhja poolt.
