**Arheoloogiakeskus MTÜ**

**Aruanne Pärnu linnas Hommiku tänav 5 kinnistul teostatud  
arheoloogilistest uuringutest (asulakoht 11793, Pärnu vanalinna ja  
kuurordi muinsuskaitseala 27007) 2020. a**

**Gurly Vedru,  
arheoloog**

**Tallinn 2021**

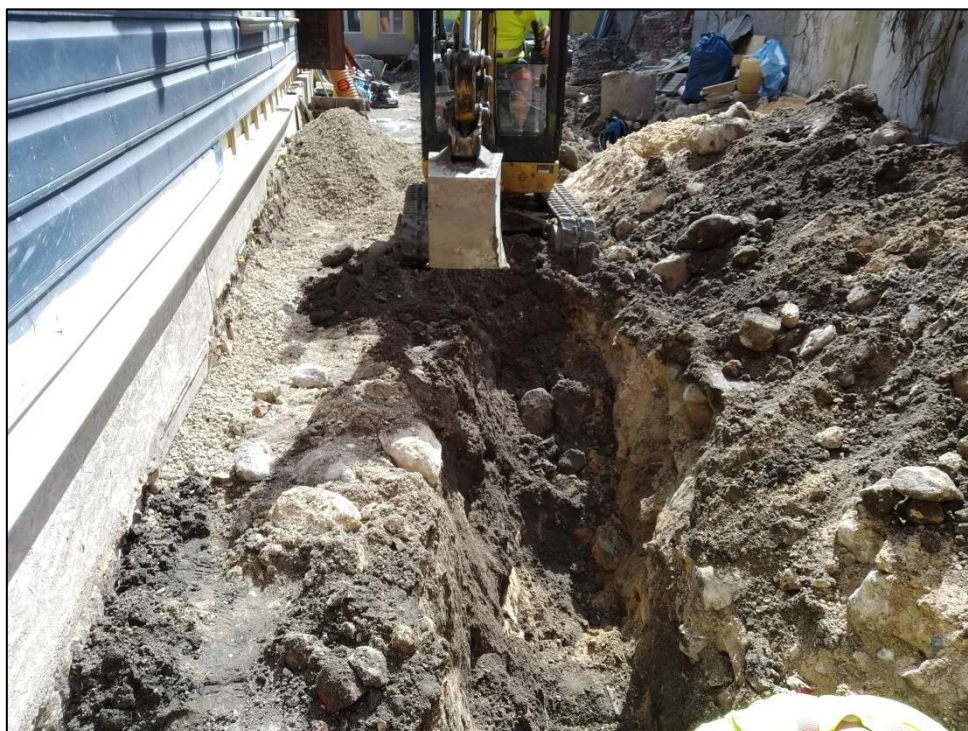
2. Hommiku tänav 5. Lääneedelapoolse kraavi põhjapoolse osa kaevamine. Paremäl on näha selles kohas valdavalt mördist koosnev idakirde-lääneedela-suunaline müür. Vaade põhjakirde poolt.

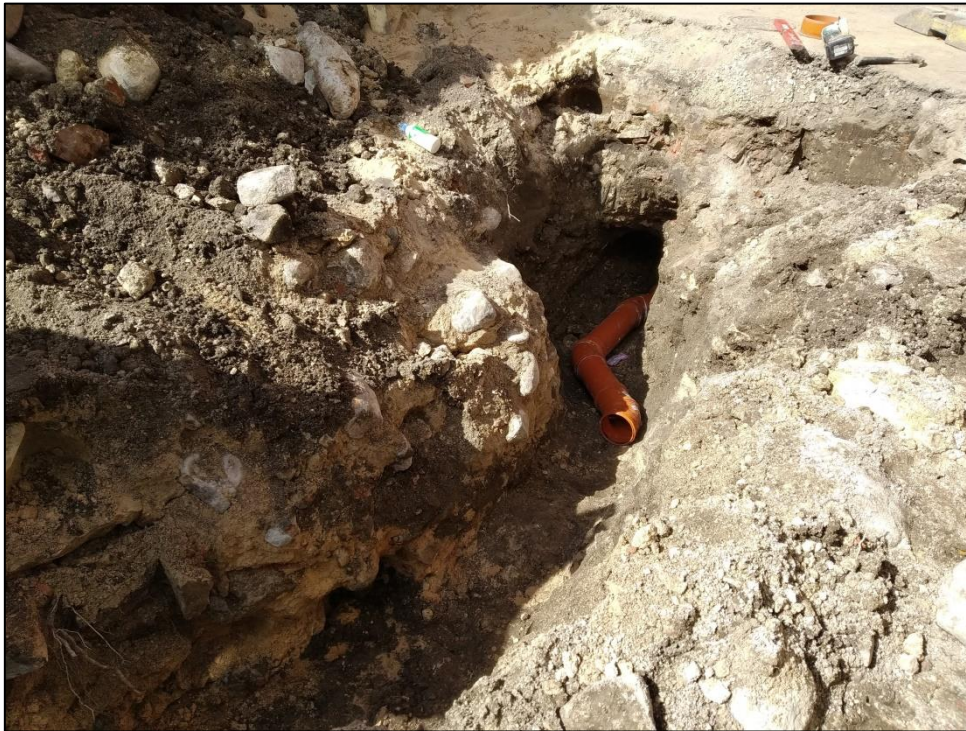
1. Hommiku tänav 5. Idakirde-lääneedela-suunaline müür lääneedelapoolse kraavi põhjapoolses otsas. Fotel on taga keskel varem väljaehitatud liitumiskoht. Vaade kagu poolt.

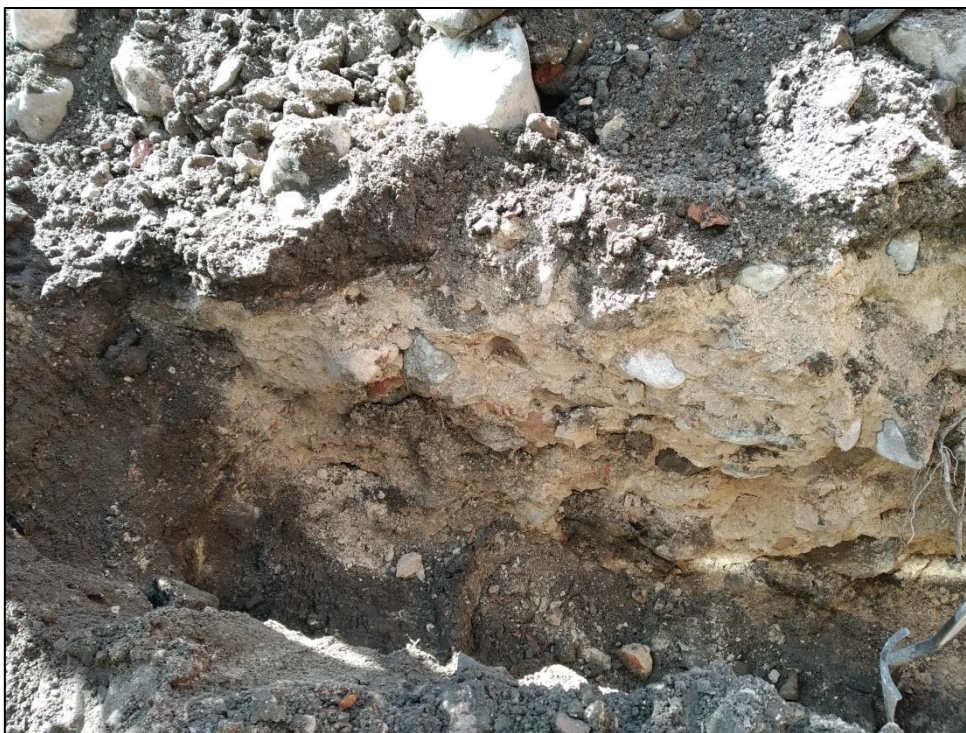
2. Hommiku tänav 5. Idakirde-lääneedela-suunaline müür lääneedelapoolse kraavi põhjapoolses osas. Vaade ida poolt.

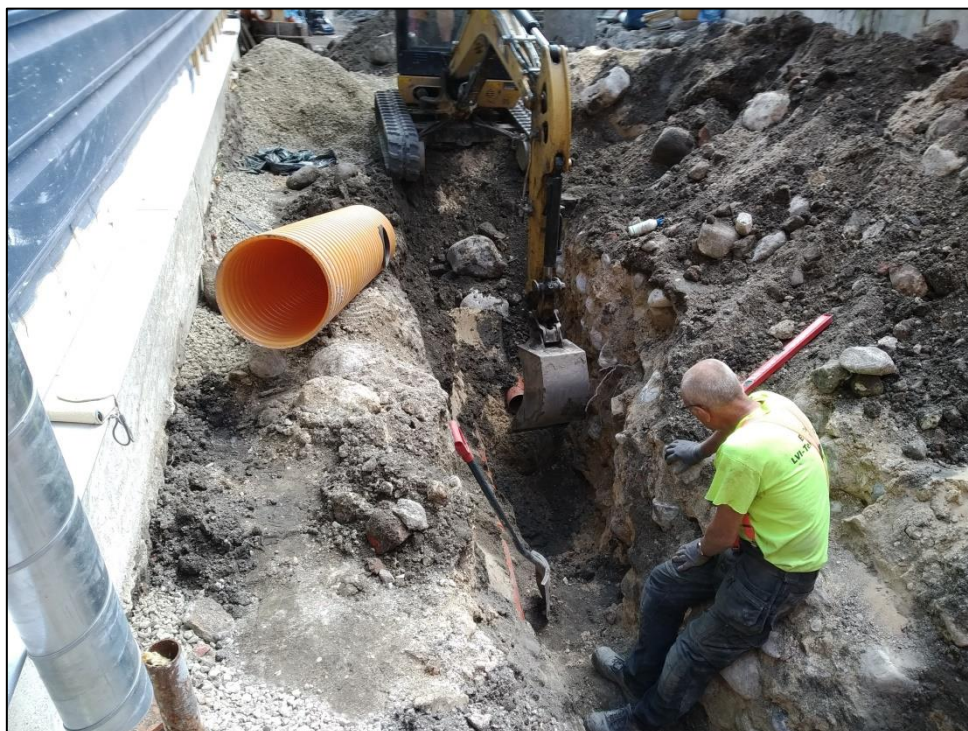
1. Hommiku tänav 5. Idakirde-lääneedela-suunaline müür lääneedelapoolse kraavi põhjapoolses osas. Vaade põhja poolt.

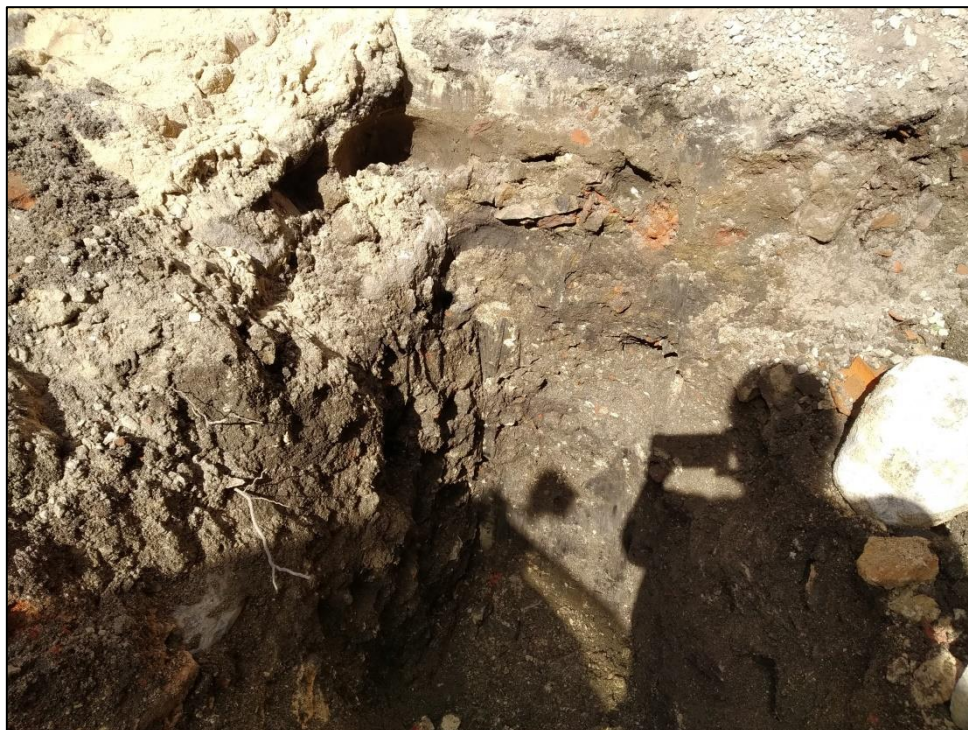
2. Hommiku tänav 5. Punased tellised kinnistu põhjapoolsel piiril – võimalik jälg keldri võlvist. Vaade lõuna poolt.

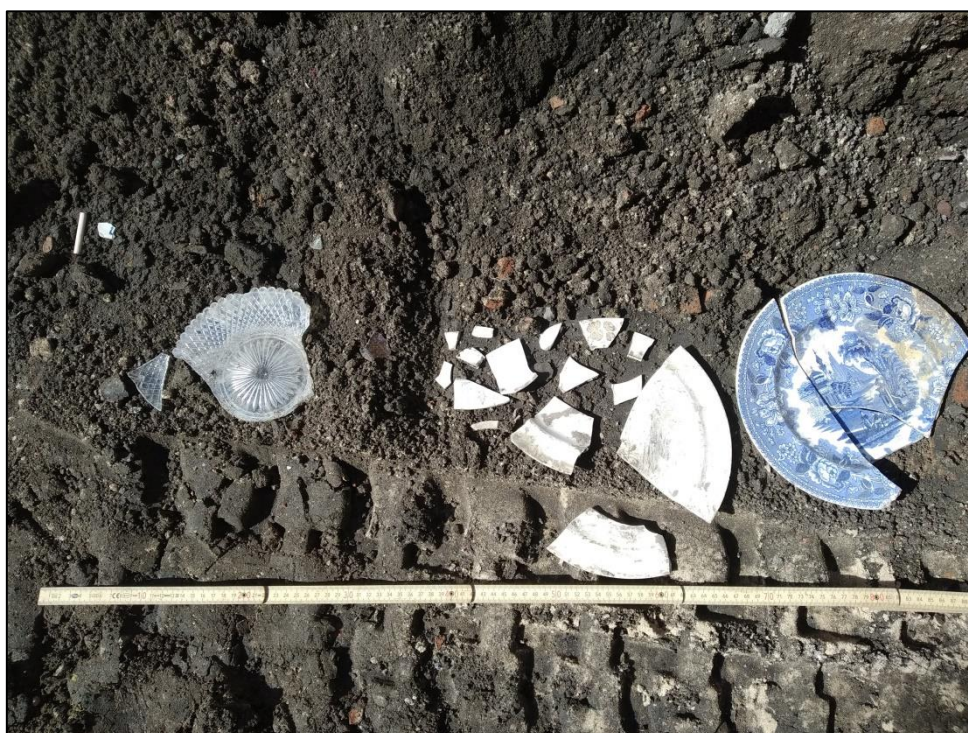
2. Hommiku tänav 5. Leide kinnistult. Vasakul üleval on savipiibu varre katke, paremal on idamaise Bosphoruse mustriiga taldriku katke.
